ISOS

Bedigliora

Banco

Versione lunga 1980/mib

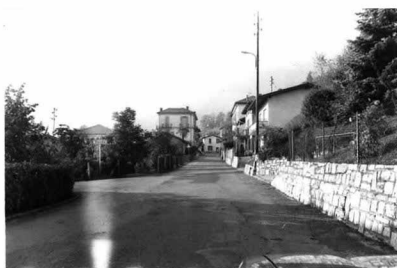
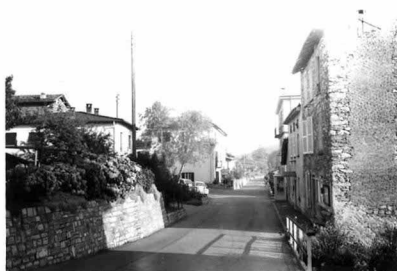
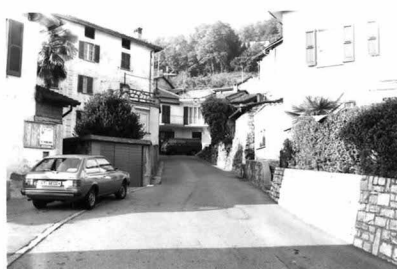
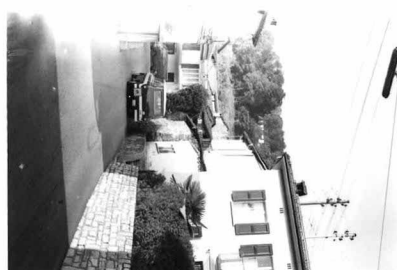
1.0.1	Edifici abitativa due e tre piani, riattati, alterati dall'aggiunta di terrazze						o		3-4-10
	1.0.2	Edificio abitativo a tre piani, riattato, con facciata alterata dall'aggiunta di balconi						o		16

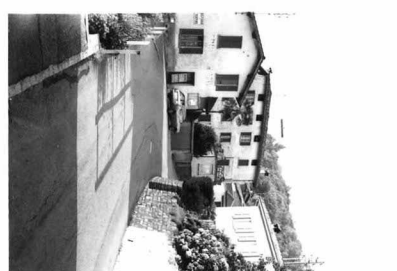
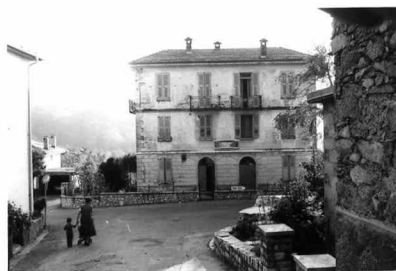
0.1.3	Casa unifamiliare a due piani con piano terra adibito ad ufficio postale; contrasta notevolmente con il patrimonio edilizio storico						o		6
	0.1.4	Edifici abitativi borghesi, a tre piani, sorti fra '800 e '900; facciate principali di notevole ricchezza architettonica, rivolte sullo spazio pubblico						o		5-8
