Sviluppo dell'insediamento

Valutazione dell'insediamento nell'ambito della regione

Cadempino

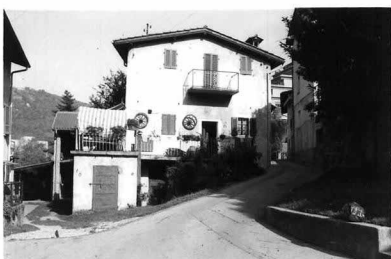
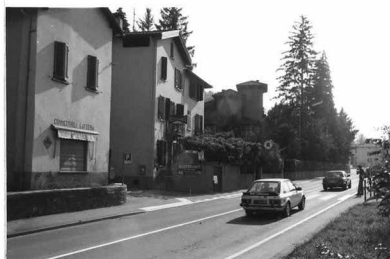
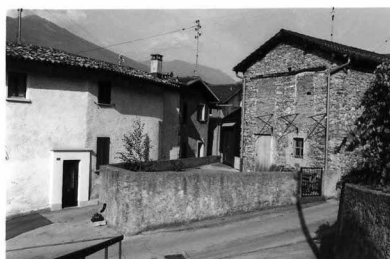
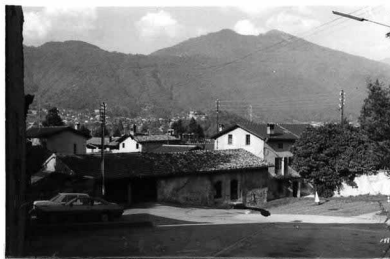
1.0.1	Vuoto centrale di rilevanti dimen- sioni e di scarso pregio ambient.		5-8,10
	1.0.2	Edifici totalmente modificati e nuove costruzioni contra- stanti con le preesistenze		12,16

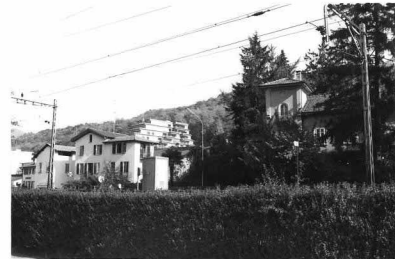
L'attuale strada cantonale e soprattutto la linea ferroviaria (0.0.7) che separano fisicamente tra di loro le due parti negano qualsiasi rapporto spaziale tra i due nuclei. ./.

0.0.6	Torrente del Gaggio che delimita l'insediamento verso sud		
	0.0.7	Linea ferroviaria che separa fisi- camente i due nuclei del villaggio		32
	0.0.8	Edifici sorti a cavallo tra i due sec. lungo la strada di accesso al nucleo secondario		18-21,23

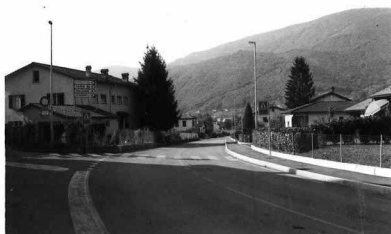
Numero	Denominazione	Categoria di rilievo Qualità spaziali Qualità storico-arch. Significato Scopo d. conservaz. accennato alterante	Foto no
P	1	Nucleo principale del villaggio, denominato Cadempino di Sopra	B / X B	1-17,32
G	0.1	Nucleo abitativo secondario, deno- minato Cadempino di Sotto	B / X B	18-21,23-31
I-De	I	Pendìo verde terrazzato, un tempo coltivato a vigna, oggi parz. edif.	ab X q	32
I-Or	II	Pendìo urbanizzato adiacente al nucleo superiore	b / b	2
I-De	III	Fascia verde tra i due nuclei, edi- ficata lungo la strada di accesso al nucleo secondario	ab X q	
I-Or	IV	Piano urbanizzato antistante il villaggio	b / b	22
I-De	V	Area verde adiacente al nucleo se- condario	q X q

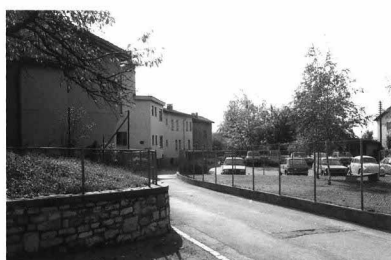
Le case presentano facciate semplici: più o meno recentemente riattate sono state in parte modificate nel loro aspetto originario in seguito all'aggiunta di nuovi volumi e terrazze, alla modifica di talune aperture e all'uso inappropriato dell'intonaco. Il fronte della schiera lungo la strada principale (0.1.5) è stato totalmente alterato nel suo disegno originario e contrasta notevolmente con le preesistenze. A sud del nucleo, allineati lungo la strada di accesso, sono sorti, a cavallo tra i due secoli, singoli edifici ubicati perlopiù a monte della strada (0.0.8, 0.0.9). Sulla mappa catastale del 1888 è indicato, lungo il torrente a monte del nucleo inferiore, un gruppo di edifici con corte tangenziale alla strada cantonale, oggi scomparso.

0.1.3	Deposito recente		
	0.1.4	Costruzione recente in legno		
	0.1.5	Fronte lungo la strada di accesso, totalmente alterato nel suo aspetto originario		24

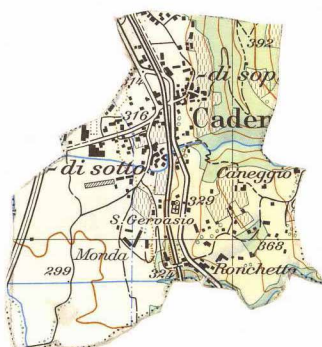
Carta Siegfried 1894
Carta nazionale 1981

Il villaggio si situa sulla sponda sinistra del fiume Vedeggio e si orienta verso sud-ovest. E costituito da due nuclei abitativi di diversa dimensione, altimetricamente differenziati e, come già evidente sulla carta Siegfried del 1894, privi di qualsiasi elemento spaziale che instaurasse un rapporto più o meno diretto tra le due parti. Si potrebbe ipotizzare che in origine la strada principale corresse tangenziale al nucleo inferiore, attraversasse in direzione ortogonale il nucleo superiore e, dal vuoto centrale, proseguisse, parallela al pendio, in direzione di Lamona, e rappresentasse l'elemento di relazione tra i due nuclei. Questo tracciato è tuttora presente quale strada secondaria di accesso ai due abitati.
