TI 1 Sant'Antonio — Carmena

1. Stesura 28.11.84/fil.

## Sviluppo dell'insediamento

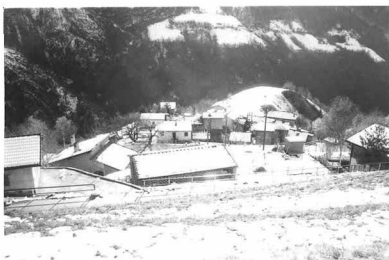
1

0.0.7	Sperone terrazzato antistante i nuclei.						o		1,4,23,38
	0.0.8	Recenti edificazioni vicine ai perimetri						o		10,42
	0.0.9	Riali.						o		38,40

- divieto assoluto di costruzione sullo sperone prospiciente il nucleo di P1.

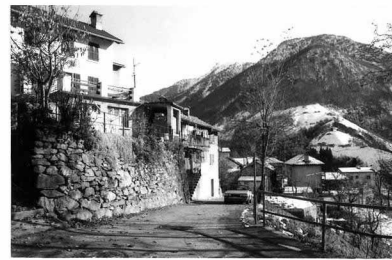
13

Tra questi gruppi ed il nucleo principale P1, si trova un insieme di abitazioni 0.0.6, fra cui un ritrovo pubblico: l'Antica Osteria Boggia. Sita in posizione depressa rispetto al sedime stradale, vi si accede, di fianco alla chiesa, dal gruppo 0.1, ed è elemento marcante l'entrata di P1. Questo è posto subito dopo, nettamente staccato dal gruppo ecclesiastico dal profondo solco del riale, che mette in risalto, da un lato la chiesa, dall'altro la struttura principale e il prospiciente sperone pianeggiante, ineditato, 0.0.7.

0.1.4	Camposanto semplice.						o		8,9,42
	0.2.5	Casa comunale in posizione rialzata.						o		6,48
	0.0.6	Abitazioni tra i due nuclei e ritrovo pubblico.						o		13,40

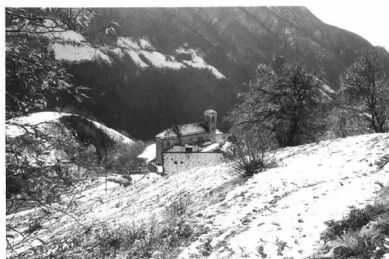
3

0.1.2	Chiesa parrocchiale dei Santi Antonio e Abbondio, edificazione barocca.			X	A				3,5,22,27,51
	0.1.3	Casa del parroco recentemente trasformata.						o		5,22,47

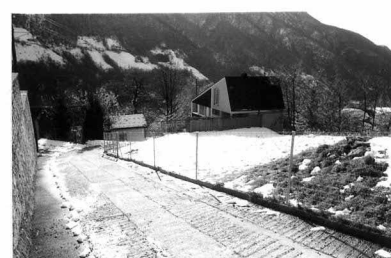
10

Prima del sagrato vi è uno slargo del sedime stradale destinato a posteggio, che confina con il camposanto 0.1.4. A stretto contatto con quest'ultimo, sul pendio ineditato sottostante, sono sorte tre nuove recenti case unifamiliari (0.0.8). A monte del tracciato stradale, si situa il gruppo G 0.2, composto dalla casa comunale 0.2.5, che era in passato il vecchio edificio scolastico.

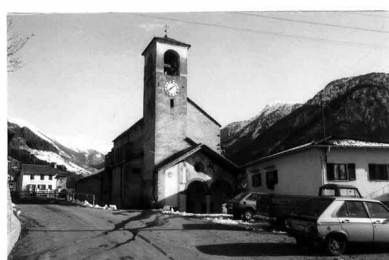
5

Percorrendolo, si entra nell'insediamento fra i due gruppi edilizi G 0.1 e G 0.2. Il primo è composto dall'edificio sacro (E 0.1.2), con un piccolo sagrato antistante; addossata a tale costruzione, la casa del parroco 0.1.3. Questa ha subito recenti trasformazioni ed è da considerare alterante per i balconi e le pensiline aggiunte.

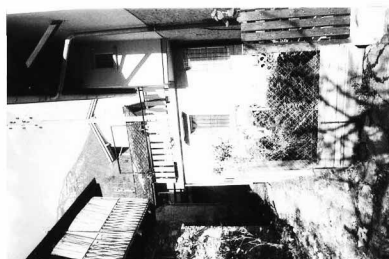
25

Perimetri edificati, gruppi edilizi, intorni definiti, intorni orientati ed elementi singoli *			Categoria di rilievo	Qualità spaziali	Qualità storico-arch.	Significato	Scopo d. conservaz.	accennato	alterante	Foto No
P	1	Nucleo abitativo principale.	AN	X	X	X	B			4,14-19,23,41
G	0.1	Gruppo della chiesa e camposanto.	A	X	X	X	A			5,9,22,47
G	0.2	Gruppo di abitazioni sopra la strada.	B	/	/	/	B			6,7,12,44
I-DE	I	Terrazzo verde inedificato in primo piano.	a		X	a				10,21-24-38
I-OR	II	Pendio inedificato sullo sfondo del nucleo, delimitato dai riali.	a		X	a				7,11,45,46
I-OR	III	Edificazioni recenti in uscita dai nuclei.	b		/	b				1-4
E	1.0.1	Trasformazione con parte aggiunta.						o		19,25

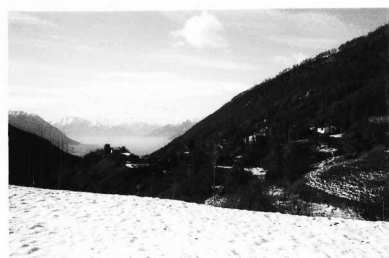
0.0.10	Abitazioni della frazione di Vellano.						o		21
