TI 07 Claro

- Cassero-Torazza

1. Stesura 02.91/vic

**Perimetri edificati, gruppi edilizi, interni definiti,
interni orientati ed elementi singoli**

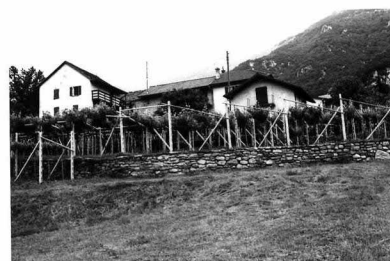
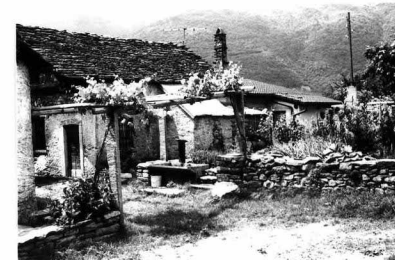
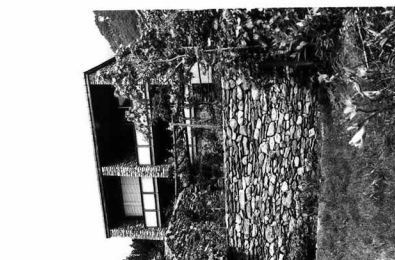
1.0.2	Piccolo volume ottocentesco il sottogrona decorato con fregi pittorici	o	5
	1.0.3	Ristrutturazioni recenti sul fronte del nucleo, l'origine tradizionale delle strutture è svilita dagli interventi	o	7-9

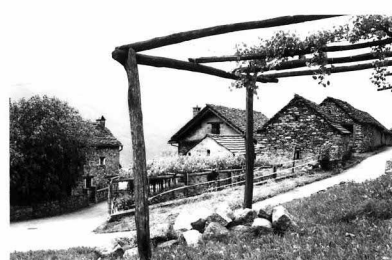
0.0.35	Percorso pedonale in acciottolato definito da mura a secco e in parte sovrastato dal pergolato, purtroppo in stato di abbandono					o	22
0.0.36	Casa recente, costruzione simmetrica in posizione dominante, di color verde					o	38

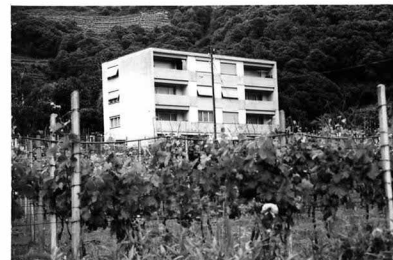
0.0.42	Costruzione plurifamigliare alterante perchè posta sul fronte del nucleo di Cassero					o	65
