ISOS

Barbengo

Càsoro

Versione lunga 1980/mib

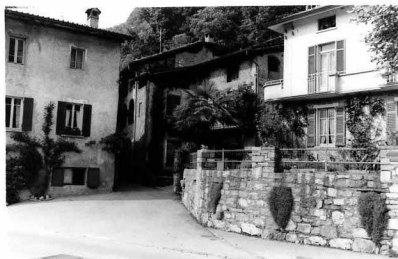
0.0.3	Casa unifamiliare recente, a due piani, sorta all'entrata sud-est del nucleo storico e alterante, per ubicazione e caratteristiche architettoniche, l'immagine dell'insediamento						o		7
E	0.0.4	Ostello gioventù, in origine complesso comprendente casa padronale e rustici, sorto isolato a est del nucleo, lungo la strada cantonale; presenta tre piani, pianta rettangolare allungata con portico centrale d'accesso sul fronte sud e corpi laterali aggettanti sul fronte opposto; i rustici, oggi in disuso, presentano stalle con portoni di legno a piano terra e, al piano superiore, locali abitativi verso nord e fienili verso sud				X	A			1-2-3

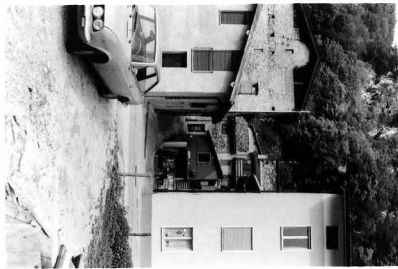
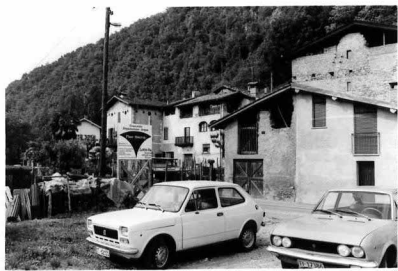
5

1.0.1	Edifici riattati, gruppo di abitazioni e stalle ordinate lungo la strada cantonale, alterati nel loro aspetto originario, contrastanti con il patrimonio edilizio storico						o		4-6, 18, 19

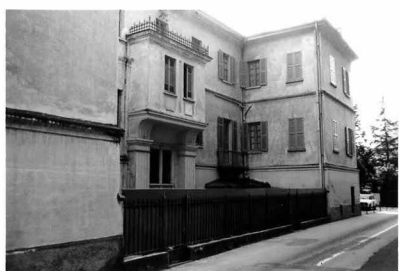
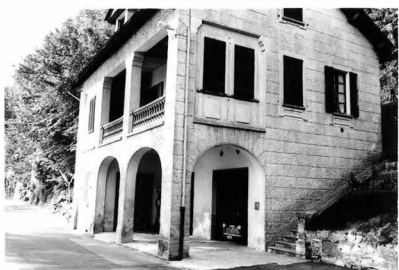
20

Numero	Definizione	Categ. di rilievo	Qualità spaziali	Qualità storico arch.	Significato	scopo di conservazione	segnalato	perturbante	Foto n.
0.0.5	Palazzine borghesi sorte fra '800 e '900 sulla zona a lago, a nord del nucleo storico; l'edificio a valle della strada, circondato dal parco, si evidenzia per l'imponente volumetria e la ricchezza dei dettagli architettonici; l'edificio a monte, di dimensioni più ridotte, presenta muratura lavorata a bugnato gentile, portico ad archi al piano terra e loggiato con balaustra al livello superiore						O		20, 21

Conservazione della palazzina (0.0.5) e del parco che la circonda.
