TI	08	Cerentino	—	Cerentino
----	----	-----------	---	-----------

1. Stesura

Sviluppo dell'insediamento

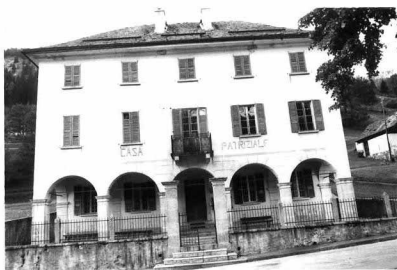
Altro edificio discosto dal nucleo principale è, poco sotto la chiesa, la casa patriziale (E 0.0.8); edificio rettangolare tardoneoclassico, databile all'incirca del 1850-1870. Lungo il tracciato viario alcune cappellette accompagnano il viandante che sale il tortuoso percorso.

1.0.4	Villa del XIX sec. all'estremità del nucleo.						o		24,27
	1.0.5	Corpi aggiunti male inseriti.						o		23,25,26
	1.0.6	Costruzione che emerge nel contesto per la sua volumetria.						o		19,20
E	0.0.7	Chiesa parrocchiale,canonica e ossario in posizione emergente.				X	A			2,4
E	0.0.8	Casa patriziale con fronte di pregio in posizione dominante.				X	A			1
E	0.0.9	Abitazione emergente per volumetria e posizione.				X	A			9

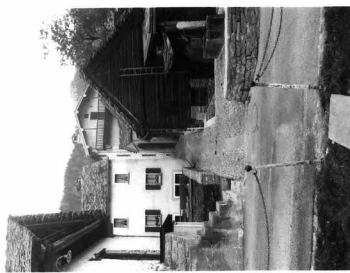
1.0.1	Fronti di abitazioni sul vecchio tracciato interno.						o		8,10
	1.0.2	Abitazione emergente.						o		8
	1.0.3	Stalle allineate sul tracciato interno.						o		11,12,14

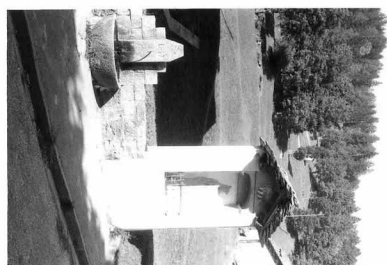
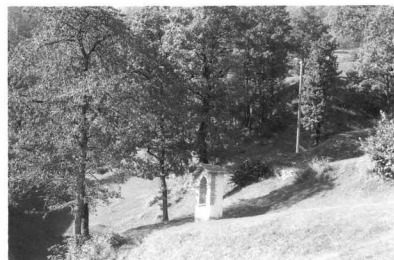
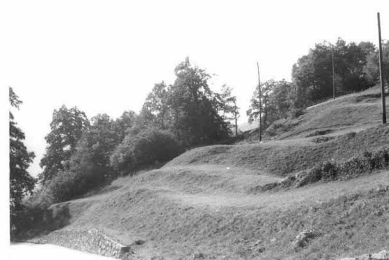
0.0.10	Cappellette.						o		21,22,28

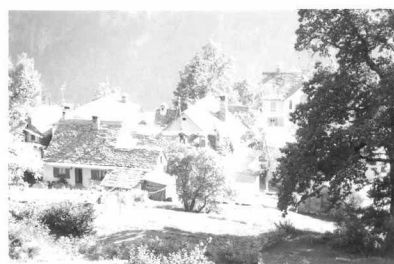
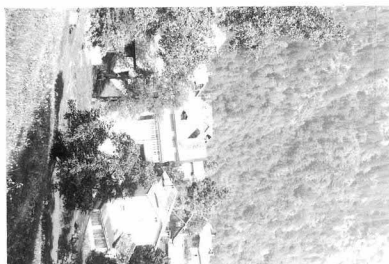
Quasi tutte le costruzioni hanno subito trasformazioni, aggiunte, cambiamenti delle funzioni e, in particolar modo nuovi tetti, la cui esecuzione è però tale da compromettere l'aspetto dell'insieme. Le visuali, sia laterali che dall'alto, evidenziano la grande quantità di interventi.
