Sviluppo dell'insediamento

Ct.	Distr.	Comune	Località		1. Stesura	2
TI	4	Contone	— Contone			
Poscritti

**Perimetri edificati, gruppi edilizi, interni definiti,
interni orientati ed elementi singoli***

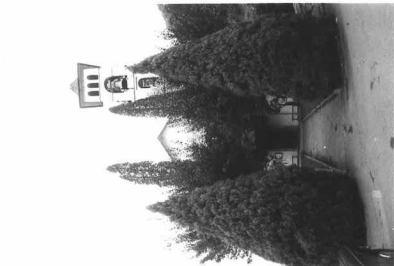
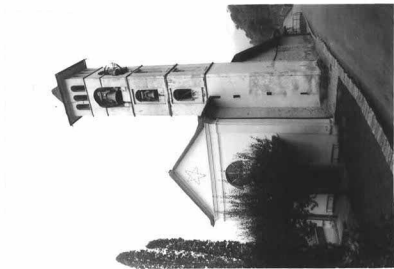
4

Le originarie attività dell'allevamento del bestiame e dell'agricoltura sono quasi interamente scomparse e solo in minima parte vi sono ancora presenze contadine. L'attuale chiesa di San Giovanni Battista (E 1.0.1), ricostruita nel 1851, rivolta verso sud, è sita parallelamente alle curve, all'estremità nord dell'insediamento. Possiede un piccolo sagrato ed un asse d'entrata marcato da un filare alberato. Immersa nel verde dei vigneti, è fiancheggiata dalla casa parrocchiale datata del 1866. Proseguendo sul vecchio asse dell'insediamento, in prossimità del riale Ravanenco vi è la parte forse più vecchia del villaggio. Vi si trova ancora un forno del pane, alcune abitazioni, fra le quali un edificio dell'Ottocento con una parte ristrutturata alterante.

Numero	Denominazione	Categoria di rilievo Qualità spaziali Qualità storico-arch. Significato Scopo d. conservaz. accennato alterante	Foto no
P	I	Nucleo abitativo	AB <input checked="" type="checkbox"/> <input checked="" type="checkbox"/> <input checked="" type="checkbox"/> B	4-9, 11-19, 28-30
I-DE	I	Vigneti ai margini del pendio .	a <input checked="" type="checkbox"/> a	3
I-DE	II	Porzione di piano verde parzialmente edificato .	a <input checked="" type="checkbox"/> a	7, 10, 24
I-OR	III	Edificazioni recenti ai margini della cantonale .	b <input checked="" type="checkbox"/> b	20-22
I-OR	IV	Piano inedito circostante il camposanto .	a <input checked="" type="checkbox"/> a	
E	1.0.1	Chiesa parrocchiale di San Giovanni ricostruita nel 1851.	<input checked="" type="checkbox"/> A	4, 5

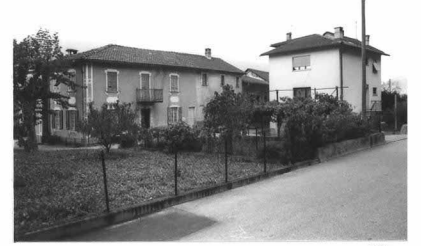
in massima parte da abitazioni e stalle singole e comprendente anche il più vecchio edificio scolastico dell'insediamento. Qui vi è una diramazione della strada che porta all'attuale tracciato viario cantonale e che, passando davanti al nuovo inserimento 1.0.12, alterante per posizione, e fiancheggiando una lunga serie di vecchie abitazioni contigue 1.0.11 conduce ad un gruppetto di abitazioni e stalle (0.0.13) ancora in buono stato di conservazione.

1.0.11	Abitazioni contigue .	<input type="checkbox"/> o	18, 29
	1.0.12	Nuova abitazione inserita in pros- simità del patrimonio edilizio vecchio	<input type="checkbox"/> o	18

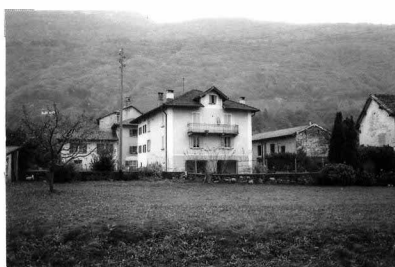
25

0.0.13	Abitazioni e stalle .	<input type="checkbox"/> o	25-27
	0.0.14	Vecchia scuola e Municipio .	<input type="checkbox"/> o	26
	0.0.15	Nuova abitazione monofamiliare .	<input type="checkbox"/> o	10

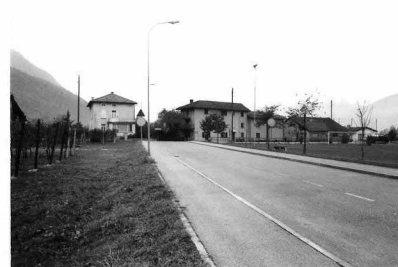
Quest'ultimo è interessante per la posizione allungata lungo la strada ortogonale alla via di attraversamento interna. Esso presenta stalle frammiste ad abitazioni a tre piani, intonacate, fra cui alcune con qualche coronamento d'entrata. L'intorno è costituito da campi di granoturco e filari di vigne.

0.0.18	Gruppo di abitazioni e stalle .	<input type="checkbox"/> o	31
	0.0.19	Officina di una certa dimensione .	<input type="checkbox"/> o	35
	0.0.20	Camposanto molto distaccato dal nucleo abitativo .	<input type="checkbox"/> o	23

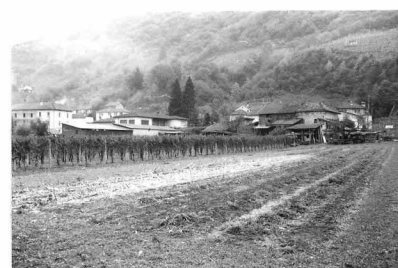
1.0.6	Deposito , officina meccanica .	<input type="checkbox"/> o	33
	1.0.7	Abitazione , ufficio postale di una certa dimensione .	<input type="checkbox"/> o	17, 30

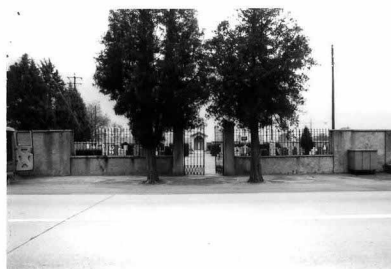
23

Da ultimo, ma non per importanza, vi è il nuovo camposanto (0.0.20), benedetto nel 1900 e sito fuori dall'insediamento, oltre la strada cantonale e senza alcun rapporto diretto con la chiesa. Il vecchio camposanto era invece situato davanti all'entrata della chiesa di S. Giovanni e attualmente non ve ne sono più tracce.

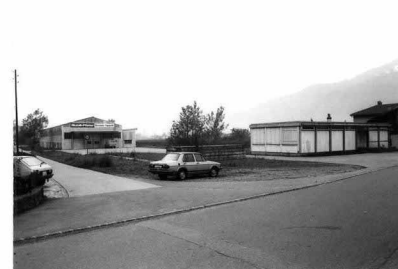
35

Discosti dal nucleo principale, lungo le nuove strade di collegamento con il tracciato cantonale sono situati altri edifici, fra cui la grande massa alterante di un deposito (0.0.19), il nuovo complesso scolastico (0.0.16), in aperta campagna, e il gruppetto di abitazioni e stalle (0.0.18).

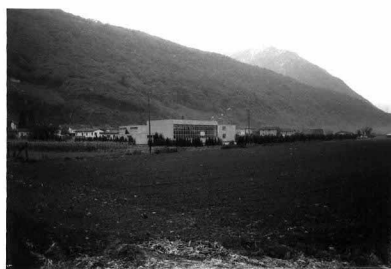
24

0.0.16	Nuovo complesso scolastico .	<input type="checkbox"/> o	24, 32
	0.0.17	Recente edificazione in rapporto con il nucleo .	<input type="checkbox"/> o	32

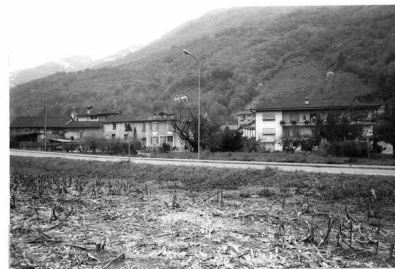
30

In esso si situa pure l'edificio scolastico e casa comunale, dell'inizio del Novecento. Accanto alle case contigue (1.0.11), si trovano il nuovo edificio postale ed un negozio, siti in una costruzione di due piani (1.0.7), in parte in sassi a vista e in parte intonacata, alterante sia per massa che per la mancanza di continuità con gli edifici esistenti. Proseguendo, invece, lungo la strada che dalla chiesa si dirige verso Magadino, dopo il gruppo abitativo (1.0.2) della parte vecchia si arriva al gruppetto 1.0.3 composto da edifici della fine dell'Ottocento-inizio Novecento.

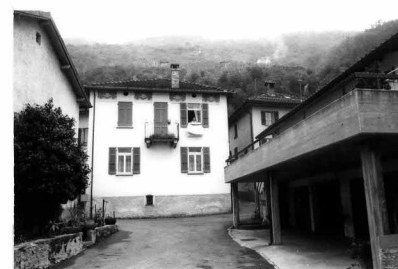
Caratterizzato da abitazioni di un certo pregio, con decorazioni a medaglioni sulle facciate, con fasce marcapiani, balconcini baroccheggianti e decori sotto le gronde si evidenzia particolarmente grazie alla povertà del resto dell'insediamento. All'interno, fra queste costruzioni, di cui sono da segnalare pure i bellissimi fronti, vi è uno spiazzo pubblico con un luogo di ritrovo (1.0.4). Purtroppo, proprio accanto a questo bellissimo gruppetto è situata una trasformazione (1.0.5) in netto contrasto con l'insieme.

1.0.2	Abitazioni della parte vecchia .	<input type="checkbox"/> o	14, 15, 1928
	1.0.3	Abitazioni della fine 800, inizio 900 con fronti di un certo pregio per proporzioni e decorazioni .	<input type="checkbox"/> o	36, 37

1.0.4	Ritrovo pubblico in un villino della fine 800 inizio 900 .	<input type="checkbox"/> o	37
	1.0.5	Nuove autorimesse e parti aggiunte .	<input type="checkbox"/> o	36
