Dalpe

Cornone

2. Stesura

Cornone Frazione del comune di Dalpe del distretto della Leventina, Cornone, esposto a sud, è situato su un terrazzo a sperone a quasi 120 metri s.l.m. che costringe il corso del torrente Piumogna verso est. La cappella di S. Rocco, di origine tardomedievale, mostra interventi di epoca più tarda.

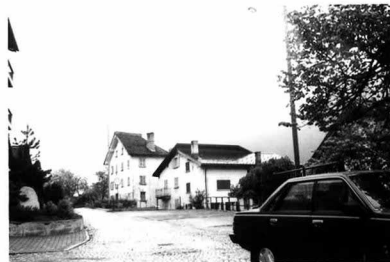
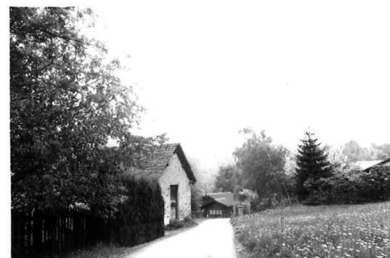
0.0.13	Edificio abitativo ristrutturato nella prima metà del sec.	o	2,3
	0.0.14	Abitazioni unifamiliari di vacanza nei pressi del nucleo	o	11,19
	0.0.15	Vecchia stalla con tamponamenti in grigliato di cotto	o	10

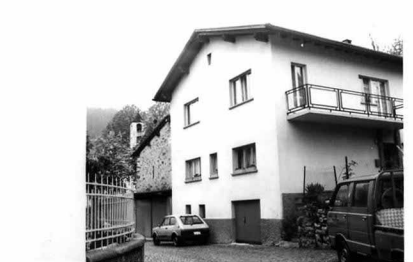
8

1.0.3	Abitazione del tipo alpino in stato di abbandono	o	6
	1.0.4	Abitazione tradizionale dell'inizio del secolo scorso con copertura particolare	o	8,10,12

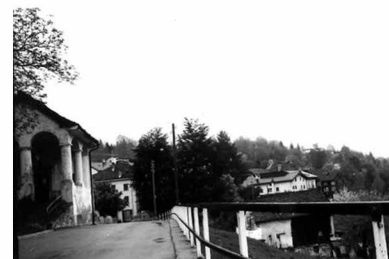
1.0.5	Abitazione recente	o	13,14
	1.0.6	Gigantesco chalet	o	12,13
	1.0.7	Condominio di appartamenti vacanza	o	7,15
	1.0.8	Aggregato di edifici utilitari, cascine	o	15

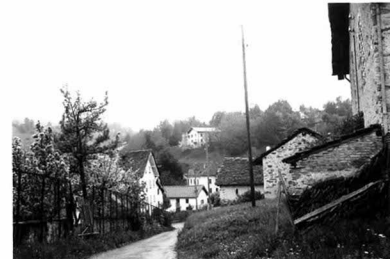
4

Numero	Denominazione	Categoria di rilievo Qualità spaziali Qualità storico-arch. Significato Scopo d. conservaz. accennato alterante	Foto-No
P	1	Nucleo edilizio, costruzioni miste	C X / XIC	1,12,19,20
I-De	I	Area prativa di congiunzione con Dalpe a sud	a Xa	-
I-Or	II	Area prativa a valle del nucleo	a Xa	18-20
I-Or	III	Pendìo a monte, prato e bosco parzialmente edificati	ab Xa	1
I-Or	IV	Area di recente edificazione	b /b	1
E	1.0.1	Chiesetta con portico, Cappella di San Rocco, di origine tardo-medievale	XA	4,18
E	1.0.2	Albergo 'Le Alpi' del XIX sec. con parco, cintato sul lato a valle	XA	5
