Poscritti

Sviluppo dell'insediamento

Ct.	Distr.	Comune	Località	1. Stesura	2
TI	4	Intragna	— Costa		
Poscritti

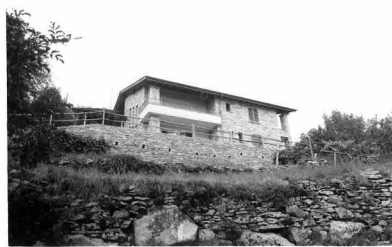
0.1.4	Nuova abitazione in prossimità del patrimonio edilizio vecchio .		16
	0.1.5	Recente edificazione in stretto rapporto con il nucleo .		20
E	0.0.6	Cappella di Santa Maria Addolorata risalente al 1745.	X A	2

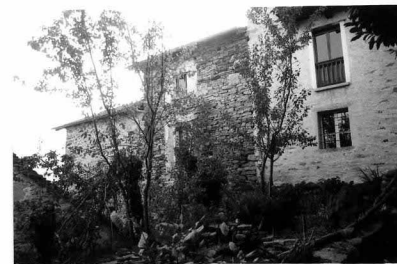
8

0.0.7	Ristrutturazione con aggiunte .		3
	0.0.8	Abitazioni recentemente edificate in stretto rapporto con il patrimonio edilizio vecchio .		8,41,42
	0.0.9	Abitazioni e stalle trasformate negli ultimi anni .		31-36

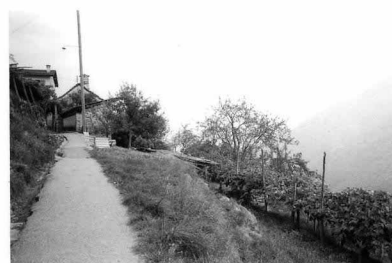
3

0.0.10	Cappellette a lato dei sentieri .		27,33
	0.0.11	Sentieri allo stato originario che collegano il nucleo con le frazioni .		3,28

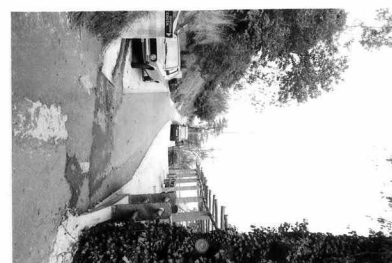
4

0.1.1	Recente trasformazione con aggiunte contrastanti per dettagli e proporzioni .		4,7
	0.1.2	Piazzetta con la fontana e un piccolo lavatoio .		12
	0.1.3	Annesso sproporzionato che definisce con poca precisione lo spazio della piazzetta .		5,37

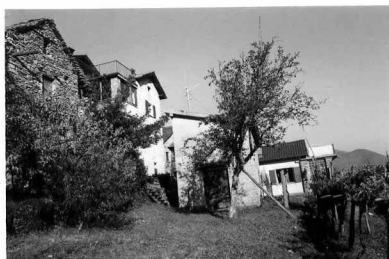
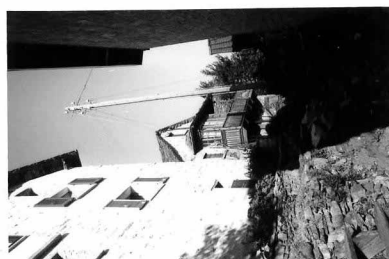
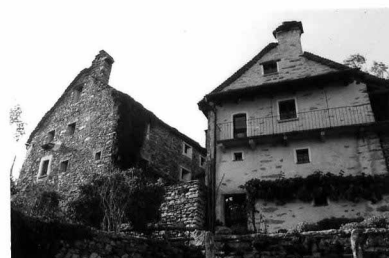
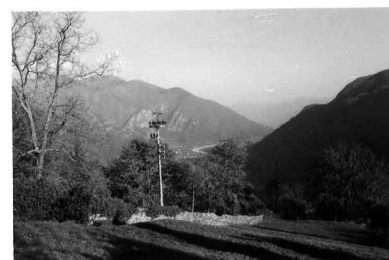
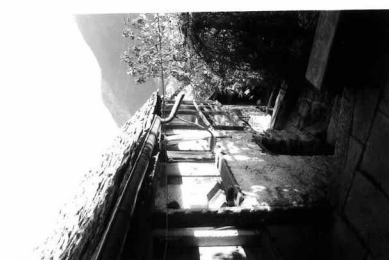
La struttura 0.0.9 è invece percorsa dal vecchio sentiero, un tempo primario, collegante il villaggio a Selna, ed è costituita da vecchie stalle, tutte recentemente trasformate in abitazioni secondarie.

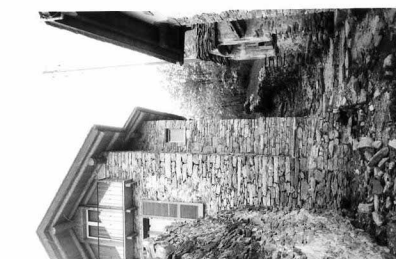
27

(0.0.10) completano la visione dell'insediamento: la prima sorge isolata a lato del sentiero tra la chiesa e Intragna, l'altra nel centro del gruppo di stalle riattate 0.0.9.

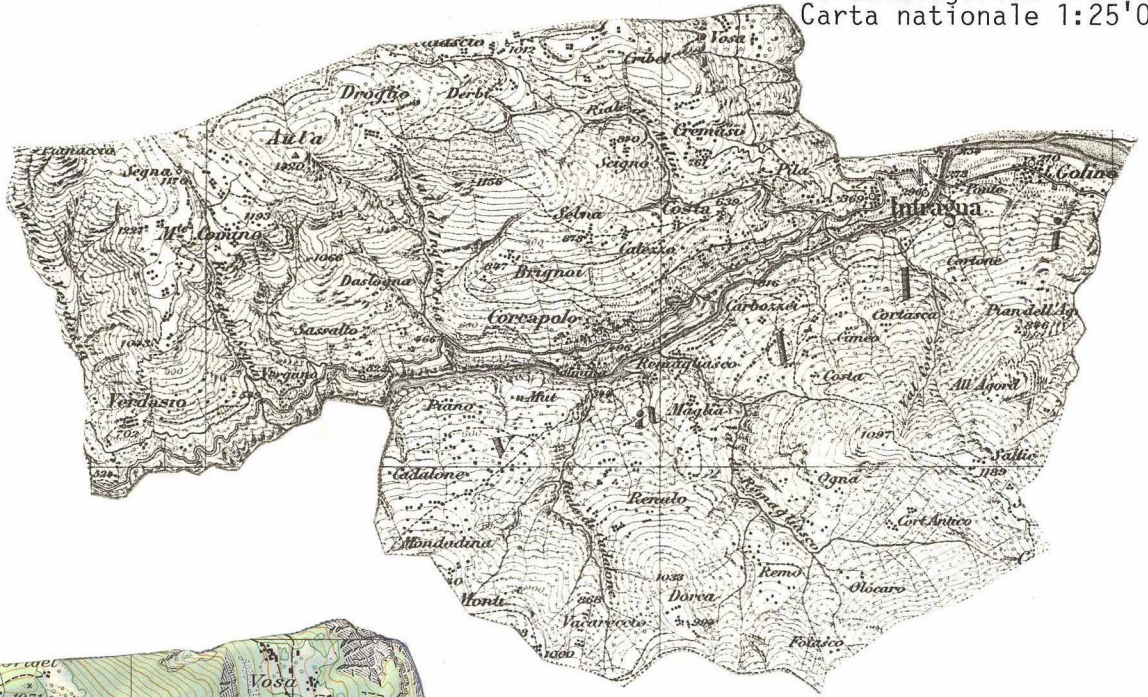
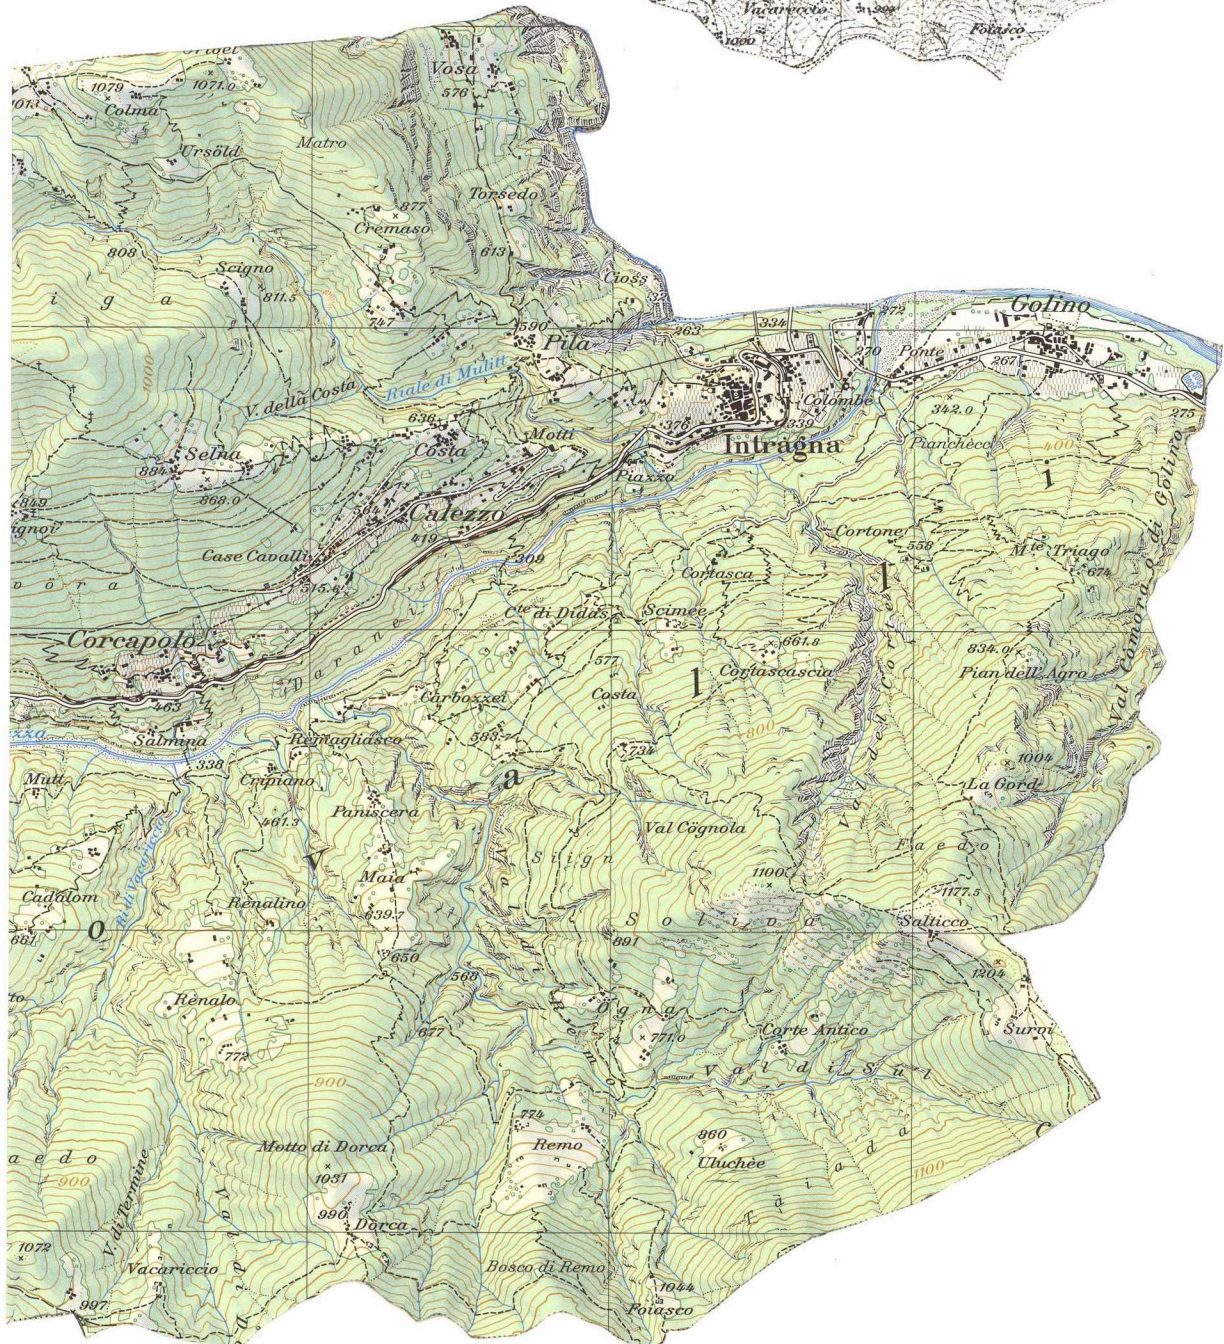
CARTA

Confrontando la vecchia carta Siegfried del 1895 si nota che il villaggio, un tempo adibito ad alpe, era collegato a Intragna per mezzo di un sentiero-mulattiera che saliva da Pila per proseguire in seguito verso Selna. Oggi è invece raggiungibile con la teleferica da Intragna o tramite una nuova strada carrozzabile che parte da Calezzo e sale lungo il ripido pendio meridionale della valle. La chiesa di S.Maria Addolorata, edificata nel 1745, dipende dalla parrocchia di Intragna. Situata a monte dell'insediamento, in posizione dominante sul pendio che volge a Intragna, marca la vecchia entrata al villaggio.

Carta Siegfried 1:50'000
Carta nazionale 1:25'000
