Cresciano

Sviluppo dell'insediamento

Villaggio d'importanza locale situato tra Osogna e Claro sulla sponda sinistra della Riviera a 255 msm. Il Ticino scorre sul fondovalle conformato ad U serpeggiando sul piano, il paese stabilito sul cono di deiezione del Ri di Cresciano appoggiato al ripido versante della montagna è rivolto ad Ovest verso un'area pianeggiante definita da un'ansa del fiume.

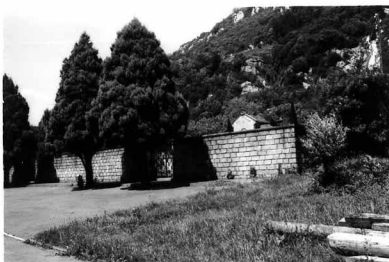
01

0.0.28	Camposanto circondato dai binari e dall'asfalto.	1,2
0.0.29	Località "Sul Sasso" formata da cascina fienili e stalle, è raggiungibile tramite una strada che supera il torrente tramite una galleria scavata nella roccia nuda	-

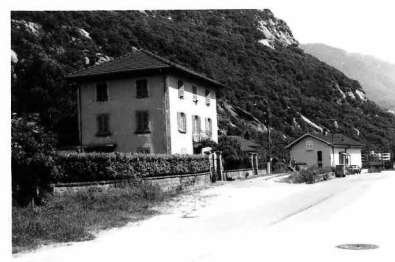
0.0.23	Villino ottocentesco affacciato sulla cantonale in direzione della stazione di "Osogna-Cresciano"	-
0.0.24	Stazioncina di Cresciano, piccola costruzione di servizio	3,13

0.0.25	Asilo infantile, costruzione recente	-
0.0.26	Edificio dei telefoni, centrale	-
0.0.27	Palazzina d'intenzione ottocentesca a due piani sul piano terreno	13

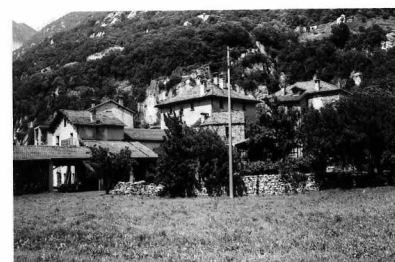
1.0.2	Parti posteriori di edifici in pietra malandate appaiono spazialmente di qualche interesse	o	14
	1.0.3	Municipio e scuole comunali con piazzale cintato rialzato di poco sulla via	o	18
E	1.0.4	Parrocchiale dedicata a S. Vincenzo Martire, l'odierno edificio risale al secolo XVI o XVII, trasformato nel 1961	X/A	4,7-9

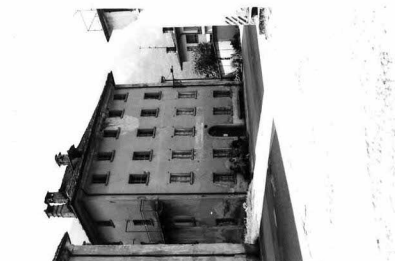
15

I-OR	VI	Fascia edificata tra ferrovia e cantonale a Sud del paese	b /b	-
I-OR	VII	Fianco erto e boscoso della montagna Pizzo di Claro o Visagno	a X/a	-
E	1.0.1	Costruzioni di impostazione ottocentesca di grandi dimensioni; prospetto principale rivolto sulla via di attraversamento con cinque assi di simmetria per quattro piani	X/A	15,16

Dei compatti volumi ottocenteschi (E 1.0.1) di ragguardevole dimensione sono sorti dopo la formazione della vecchia strada appoggiati a più antiche case in sasso in grave stato di abbandono (1.0.2). Le facciate delle due strutture risalenti alla fine del secolo scorso contano quattro piani per cinque assi di simmetria, quella più vicina alla strada possiede un leggero balconcino munito di ferratina esposto a Sud, la seconda risulta di dimensioni leggermente inferiori, sull'angolo dello stesso edificio spunta una ferratina ornamentale a segnalare una antica osteria.

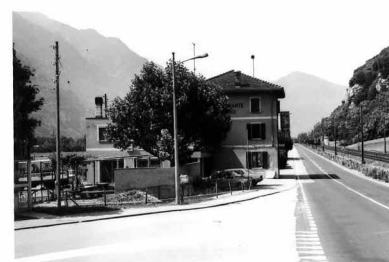
05

0.0.20	Ristorante degli Amici, sulla cantonale	5
0.0.21	Sottopasso per raggiungere la parte del villaggio a monte della ferrovia e della cantonale	-
0.0.22	Edificio intonacato bianco con imposte celesti	-

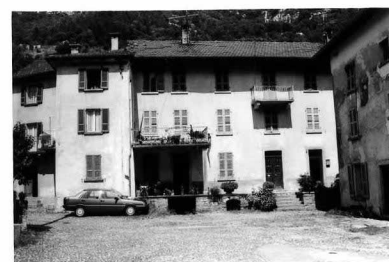
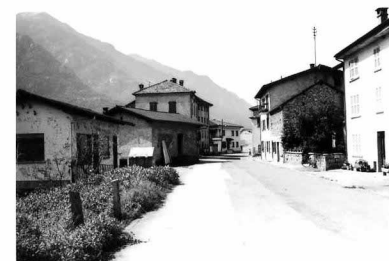
Numero	Denominazione	Foto-No
1.0.6	Ufficio postale	17
1.0.7	Latteria sociale	-
1.0.8	Slargo spazialmente mal definito, la sostanza edilizia che lo descrive è modesta, in parte decrepita	11,12

colare la parrocchiale; a un capo di questa viuzza s'innalza un edificio relativamente recente che ospita la cassa Raiffeisen (1.0.5) mentre uno slargo aperto sulla via principale conclude l'estremità opposta (1.0.8).

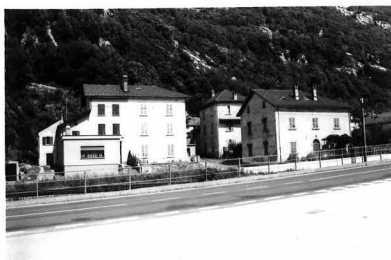
2.1.13	Villino ottocentesco, ospita la cooperativa di consumo inserita in modo poco attento	21
2.1.14	Successione di prospetti d'inizio secolo a tre piani	19-21

2.1.15	Orti compresi tra edifici minori	20
2.1.16	Ristrutturazione ed ampliamento sul fronte dell'affaccio ottocentesco	19
0.0.19	All'estremità Sud del nucleo rurale due abitazioni di disegno ottocentesco attestano sulle sponde opposte del torrente costituiscono un insieme a sè stante	24

Là dove il nucleo è stato tagliato dalla ferrovia si allineano delle costruzioni d'inizio secolo, piccole palazzine autonome all'interno di modesti giardini cintati allineati l'uno all'altro (G 2.1). Questo gruppo edilizio minore è disturbato nella parte finale da una costruzione ristrutturata ed ampliata (2.1.16) che mantiene comunque volumetria ed altezza analoghe a quelle delle costruzioni d'inizio secolo a tre piani.

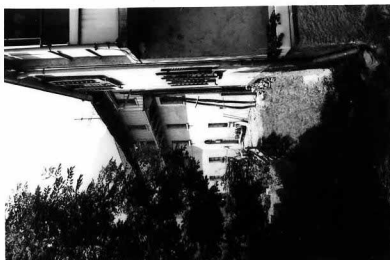
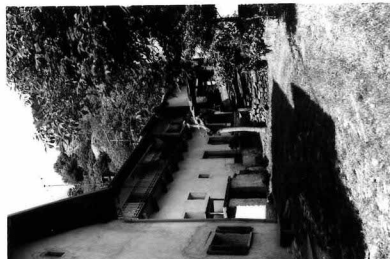
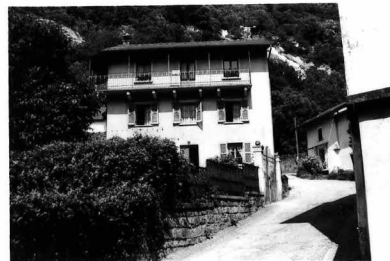
2.0.11	Casa tradizionale in pietra, facciata esposta a valle intonacata e bianca	25-27
2.0.12	Riattazione e ricostruzione all'interno del nucleo, leggermente alterante per i modi inadatti	30-32

Il patrimonio edilizio pur non essendo di grande pregio presenta qualche struttura abitativa tradizionale in buono stato (2.0.11) ed alcune case disposte nel senso della pendenza con ballatoio rivolto a Sud sul lato maggiore dell'edificio, qualche cascina in pietra a vista è pure in buona condizione, spazialmente il tessuto possiede ancora compattezza.

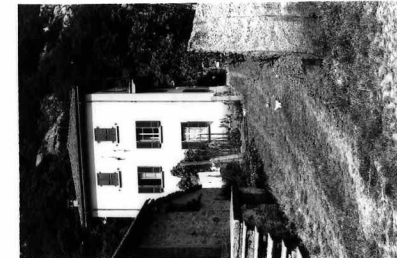
1.0.9	Edificio monofamiliare estraneo al contesto della situazione.	-
2.0.10	Volume ottocentesco inserito sul ciglio di una zona dove il tessuto tradizionale risulta diradato	34
