Isona

Sviluppo dell'insediamento

Inventario degli insediamenti svizzeri da proteggere (ISOS)

Perimetri edificati, gruppi edilizi, intorni definiti, intorni orientati ed elementi singoli *

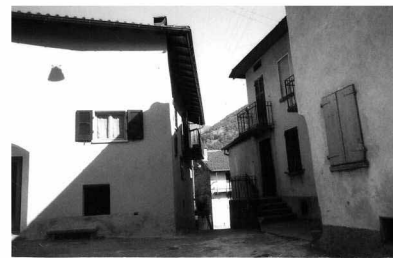
1

I-OR	IV	Pendio ineditato antistante i nuclei.	a X a	24-26
I-OR	V	Pendio verde di sfondo all'insediamento.	a X a	3, 63, 96
	1.0.1	Intervento perturbante della nuova strada di attraversamento.		1, 5, 9, 11, 38

0.3.5	Ampio vuoto centrale non progettato.		80, 81, 85
E	0.0.6	Chiesa parrocchiale di S. Lorenzo riedificata nei secoli XVI-XVII su basi anteriori.	X A	1, 9, 17, 22

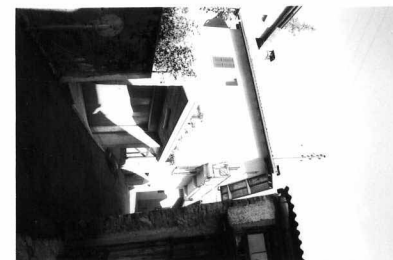
1.0.2	Ritrovo pubblico ampiamente trasformato.		12
	1.0.3	Nuova costruzione con autorimessa.		6, 17
	0.2.4	Squarcio nel tessuto edilizio prodotto dalla nuova strada di attraversamento.		3, 93
