Chiggiogna

Lavorgo

Sviluppo dell'insediamento

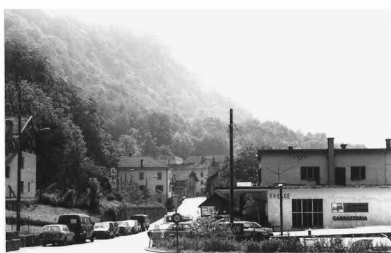
1

A marca dell'ingresso da nord, si impiantano sul lato a monte della strada alcuni edifici recenti e ottocenteschi o dell'inizio di questo secolo 1. Dall'altro lato si pone un grande garage a copertura piana (0.0.22).

0.0.21	Edificio tradizionale isolato	// / o	-
	0.0.22	Garage/deposito	// / o	1,17
	0.0.23	Stazione ferroviaria	// / o	13,15,23
	0.0.24	Sperone roccioso	// / o	-

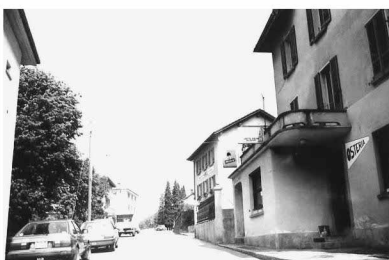
0.1.11	Grotto 'Piscian'	// / o	7
	0.1.12	Edifici ottocenteschi, oggi strutture di ristoro	// / o	3,4
	0.0.13	Edificio a copertura piana, a tre piani in posizione marcante	// / o	4

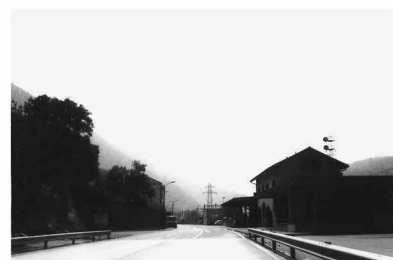
13

e l'Osteria della Posta' (0.0.14), una notevole costruzione della metà del 800. Sulla casa si indovinano ancora ornamenti dipinti. Sull'altro lato della strada spicca il bel piccolo complesso della Stazione ferroviaria (0.0.23).

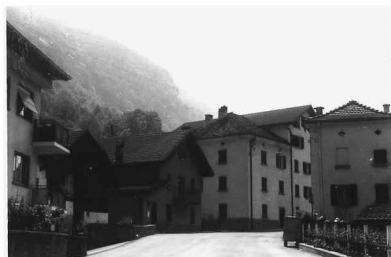
1.0.2	Falegnameria	// / o	-
	1.0.3	Edificio abitativo di notevole mole recentemente riattato con fronte rivolto sulla strada laterale	// / o	2
	1.0.4	Volume ottocentesco	// / o	2

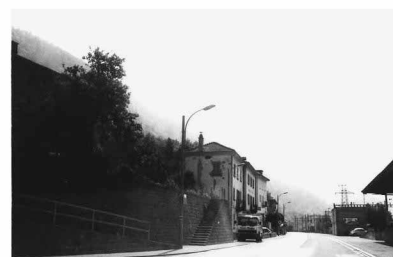
Alcune costruzioni a valle della strada di attraversamento dell'insediamento danno sulla strada più bassa, nel tratto in cui questa coincide con la nuova strada del Gottardo: il volume ottocentesco del ristorante 'Stazione' (0.0.15) ./.

0.0.14	Osteria della Posta, ottocentesca	// / o	14-16
	0.0.15	Ristorante Stazione dell'800	// / o	14
	0.0.16	Municipio del 1950	// / o	-
	0.0.17	Ri del Robino	// / o	-

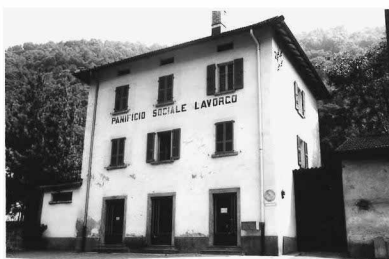
9

La marca d'ingresso dell'insieme edilizio ottocentesco (G 0.1) è data dall'edificio del 'Panificio sociale di Lavorgo' (0.1.8), una costruzione estremamente simmetrica, un po' trascurata. Questo insieme (G 0.1) si differenzia dall'altro più dal punto di vista spaziale che da quello della tipologia edificatoria. Data la pendenza della strada le case vi danno a volte con muretti di sostegno. Sia a monte che a valle si hanno dei vuoti terrazzati e fruiti come orti e giardini. Le case verso monte, prevalentemente della fine del secolo scorso, sono arretrate. Le case a valle, a parte una, non partecipano, se non marginalmente, alla definizione dello spazio stradale perché chiaramente orientate sulla strada inferiore. Non esiste nessuna definizione sulla strada se non nei pochi tratti in cui ci sono muri o chiusure ad inferriate. Tutto è nuovo o trasformato. Tra le generali trasformazioni e interventi alteranti due si evidenziano negativamente soprattutto per la loro posizione di rilievo: un edificio in cemento armato a due piani, con terrazza (0.1.9) e un altro a tre piani con tetto piano (0.0.13) che pur collocabile esternamente all'insieme individuato, influisce negativamente sull'immagine lungo strada.

0.1.8	Panificio sociale	// / o	9,22
	0.1.9	Edificio in cemento armato a due piani, con terrazza	// / o	-
	0.1.10	Villino ottocentesco con muro di sostegno	// / o	-

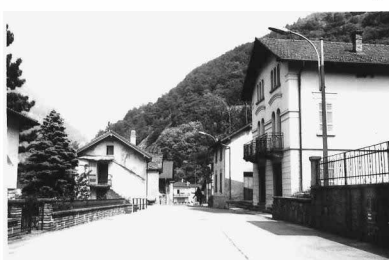
Solo alcune costruzioni ottocentesche o forse anteriori conservano ancora un qualche pregio, ma risultano quasi sommerse da tutti gli altri interventi più recenti. Alcune costruzioni a filo con la strada e a valle della stessa testimoniano il carattere originariamente rurale del nucleo. Si mette in evidenza soprattutto una bella schiera di tre modesti edifici del Sette - Ottocento (1.0.5).

1.0.5	Fronti a filo con la strada appartenenti all'antico nucleo rurale	// / o	10
	1.0.6	Casa tradizionale a ballatoio, con tetto in piode	// / o	-
	1.0.7	Palazzina anni 20	// / o	21
