Leontica

Sviluppo dell'insediamento

Perimetri edificati, gruppi edilizi, intorno definiti, interni orientati ed elementi singoli

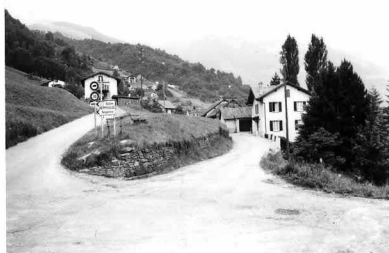
01

0.0.14	Stalla esterna al nucleo di Leontica	<input type="checkbox"/> <input type="checkbox"/> <input type="checkbox"/> o	1
	0.0.15	Nuove costruzioni alteranti per la situazione nel territorio e l'espressione architettonica	<input type="checkbox"/> <input type="checkbox"/> <input type="checkbox"/> o	27
			<input type="checkbox"/> <input type="checkbox"/> <input type="checkbox"/> <input type="checkbox"/>

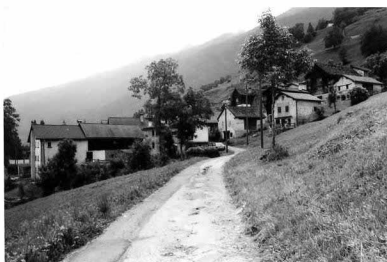
07

1.1.1	Elemento di architettura rurale tradizionale in buono stato benchè non riattato	o	4-7
	2.0.2	Fronti interessanti per uso dei materiali e proporzioni	o	22-24,28-30

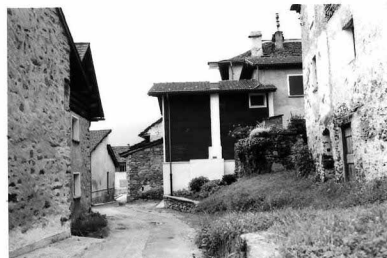
09

0.0.13	Riattazioni di stalle, modifiche insensibili al carattere originale degli oggetti	<input type="checkbox"/> <input type="checkbox"/> <input type="checkbox"/> o	3
			<input type="checkbox"/> <input type="checkbox"/> <input type="checkbox"/> <input type="checkbox"/>

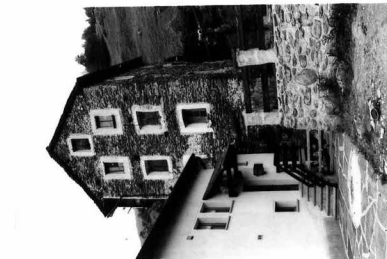
12

0.0.30	Toschino, gruppo di cascine allineate sul pendio prativo	<input type="checkbox"/> <input type="checkbox"/> <input type="checkbox"/> o	8
			<input type="checkbox"/> <input type="checkbox"/> <input type="checkbox"/> <input type="checkbox"/>

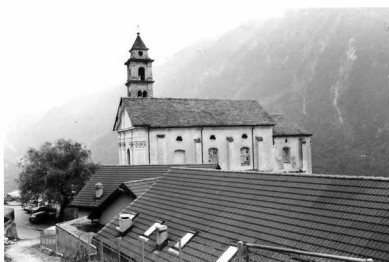
19

0.2.7	Casa comunale parzialmente riattata con aggiunta alterante	o	18
E	0.2.8	Chiesa parrocchiale di S. Giovanni Battista, ricostruita nel 1778-1784, campanile del 1925 in sostituzione dell'antico campanile romanico	X A	19,20,26,3138

0.0.28	Edificio multiuso, militare-scolastico, in primo piano sul fronte tradizionale di Altaniga	<input type="checkbox"/> <input type="checkbox"/> <input type="checkbox"/> o	19,26
			<input type="checkbox"/> <input type="checkbox"/> <input type="checkbox"/> <input type="checkbox"/>

L'antica chiesa medioevale di Leontica (E 0.2.8) ricca di pitture che il Cardinale San Carlo Borromeo nel 1570 ordinò di restaurare fu demolita e rimpiazzata tra il 1778 ed il 1784 dall'edificio attuale opera dell'architetto Tommaso Colonetti attivo anche nell'edificazione della Colleggiata di Bellinzona. Il campanile della costruzione medioevale si conservò fino al 1925 anno in cui fu impostato l'attuale, alto e slanciato, sul fianco Nord della navata.

La chiesa esistente, innalzata sul pendio con la facciata rivolta ad Ovest verso monte, è la più grande del distretto, il corpo tardobarocco è dotato di cappelle laterali e coro semicircolare; la mole rilevante e l'alto campanile s'impongono in un'area (G 0.2) dove il tessuto edilizio risulta rilassato e privo di qualità particolari.

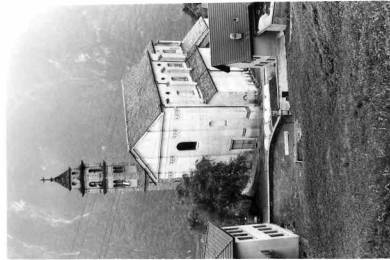
26

0.0.18	Posteggio in prossimità della Chiesa, deturpa il disegno del sagrato	<input type="checkbox"/> <input type="checkbox"/> <input type="checkbox"/> o	26,35
			<input type="checkbox"/> <input type="checkbox"/> <input type="checkbox"/> <input type="checkbox"/>

Tra la casa comunale (0.2.7) ed il posteggio sul sagrato (0.0.18) prende avvio un modesto tessuto edilizio a carattere ottocentesco (G 0.2) sviluppatosi attorno alla via dove sono situate tutte le strutture di servizio del villaggio: l'ufficio postale (0.2.6) in un edificio riattato, la casa comunale, un ristorante, un negozio ed altre abitazioni orientate sulla via di attraversamento; la chiesa di San Giovanni Battista (E 0.2.8) si erge in primo piano davanti al modesto impianto d'impostazione ottocentesco la cui spazialità è variamente definita.

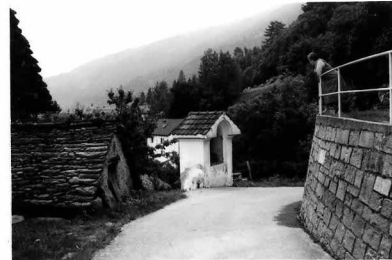
2.0.3	Vecchia casa in trasformazione	o	22,28
E	2.0.4	Lavatoio all'entrata del nucleo	X A	20
	2.0.5	Cappella all'entrata Sud del nucleo	o	32
	0.2.6	Edificio riattato contenente l'ufficio postale	o	16

Alle estremità opposte del nucleo due elementi, una cappellina (2.0.5) e un piccolo lavatoio coperto (E 2.0.4) posto sul percorso verso la chiesa arricchiscono ulteriormente il compatto ed omogeneo patrimonio edilizio di Alteniga.

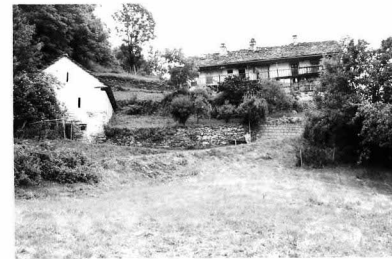
33

0.0.24	Stalle all'ingresso di Altaniga	<input type="checkbox"/> <input type="checkbox"/> <input type="checkbox"/> o	33,40
	0.0.25	Cappella in posizione panoramica	<input type="checkbox"/> <input type="checkbox"/> <input type="checkbox"/> o	47

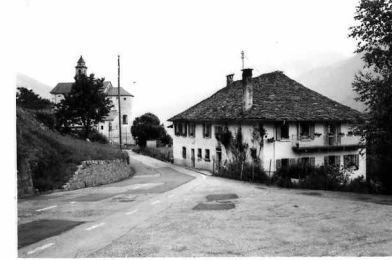
0.0.19	Costruzione tradizionale interessante per la volumetria e l'ubicazione	<input type="checkbox"/> <input type="checkbox"/> <input type="checkbox"/> o	34
			<input type="checkbox"/> <input type="checkbox"/> <input type="checkbox"/> <input type="checkbox"/>

Un'autorimessa poco distante dal ponte (0.0.20), a valle della strada, deturpa la vista sull'insediamento trovandosi in posizione molto esposta, poco più avanti s'innalza isolata una casa tradizionale molto bella, il tetto in piode è a quattro falde (0.0.19) dal lato a valle domina la campagna.

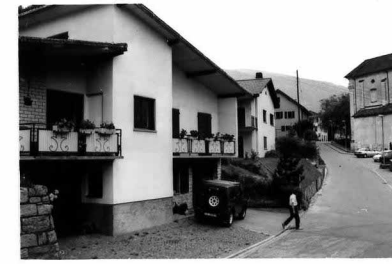
0.0.27	Abitazioni recenti sottostanti il tessuto tradizionale di Altaniga	<input type="checkbox"/> <input type="checkbox"/> <input type="checkbox"/> o	35
			<input type="checkbox"/> <input type="checkbox"/> <input type="checkbox"/> <input type="checkbox"/>

-Occorre maggiore attenzione nell'impiego delle superfici circostanti i nuclei tradizionali, evitare in particolare gli inserimenti in primo piano sui fronti costruiti come nel caso dei nuovi edifici nel gruppo della chiesa (0.0.27 e 0.0.28).

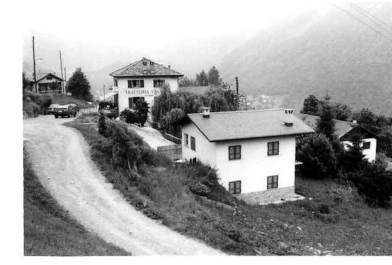
0.0.16	Ristorante-albergo in disuso	<input type="checkbox"/> <input type="checkbox"/> <input type="checkbox"/> o	36,38
	0.0.17	Struttura agricola recente	<input type="checkbox"/> <input type="checkbox"/> <input type="checkbox"/> o	36

Il pianoro agricolo sottostante (I-DE III) degrada dolcemente fino al bosco da dove la pendenza verso valle si fa più accentuata. Due strutture recenti per le attività agricole sono ben visibili nella campagna (0.0.17) mentre un gruppetto di caschine è nascosto più in basso.

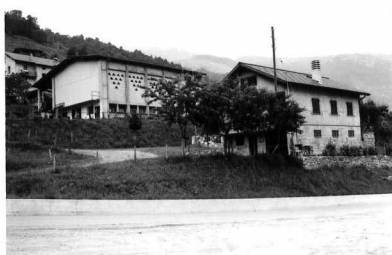
0.0.29	Struttura agricola recende di volume rilevante	<input type="checkbox"/> <input type="checkbox"/> <input type="checkbox"/> o	37
			<input type="checkbox"/> <input type="checkbox"/> <input type="checkbox"/> <input type="checkbox"/>

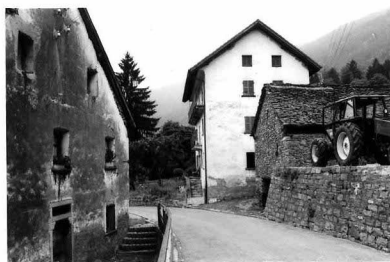
44

Numero	Denominazione		Foto-No
E	0.3.9	Alcuni fronti discreti	<input type="checkbox"/> <input type="checkbox"/> <input type="checkbox"/> <input type="checkbox"/> o	42-45

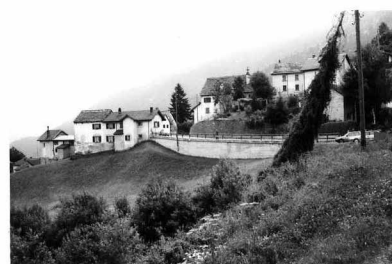
Numero	Denominazione		Foto-No
P	1	Nucleo a Carattere abitativo e rurale di Leontica	B X / X B	1,2,4-7,9-13
P	2	Agglomerato di Altaniga in posizione dominante, nucleo rurale spazialmente interessante	A X X X A	21-15,28-30,40
G	1.1	Parte del villaggio di Leontica ancora inalterata nella sostanza edilizia contadina	A X / X A	4-6,10
G	0.2	Nucleo della Chiesa sviluppatosi lungo la seconda e più recente strada di attraversamento	AB / / X A	14-20,37,38
G	0.3	Nucleo abitativo di Combrescherio fortemente ritoccato nella struttura originale	B / / X B	41-47
I-De	I	Area prativa sottostante Altaniga importante per la definizione e chiara lettura dei nuclei originari	a X a	31,34,40
I-Or	II	Pendio prativo confinante a monte con il bosco	a X a	1-3,8,33
I-De	III	Area prativa con costruzioni agricole recenti, importante quale paesaggio naturale in primo piano	a X a	39
I-Or	IV	Vallone molto incassato con torrente divide Altaniga da Combrescherio	a X a	39,40

Il letto del torrente (I-OR IV) che separa Combrescherio dalle altre parti del villaggio ha subito notevoli lavori di arginatura a causa delle alluvioni del 1978, il ponte che supera l'avallamento (0.0.21) è un nuovo manufatto in cemento. Superato il corso d'acqua la strada si dirama; il primitivo tracciato si alza verso Altaniga (P 2) marcato da una cappella, mentre la via comunale procede verso la parrocchiale attraversando un piccolo pendio prativo (I-DE I) limitato a monte dal fronte costruito di Altaniga e in basso dal gruppo della parrocchiale.

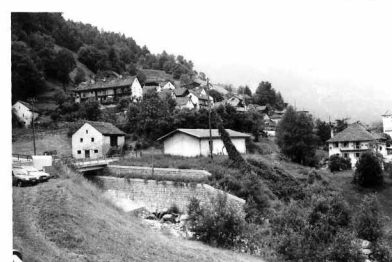
0.0.20	Autorimessa, in posizione deturpante perchè in primo piano	<input type="checkbox"/> <input type="checkbox"/> <input type="checkbox"/> o	40
			<input type="checkbox"/> <input type="checkbox"/> <input type="checkbox"/> <input type="checkbox"/>

0.0.21	Arginatura e nuovo ponte	<input type="checkbox"/> <input type="checkbox"/> <input type="checkbox"/> o	40
	0.0.22	Elemento distaccato dall'agglomerato di Combrescherio, riattazione di un volume, abitativo altrimenti interessante	<input type="checkbox"/> <input type="checkbox"/> <input type="checkbox"/> o	-
			<input type="checkbox"/> <input type="checkbox"/> <input type="checkbox"/> <input type="checkbox"/>
