Ct. Distr. Comune

Quinto

Lurengo

## Sviluppo dell'insediamento

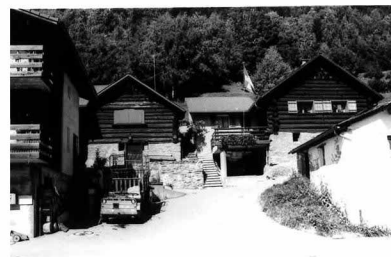
13

Purtroppo il vuoto centrale compromette gran parte delle qualità spaziali del villaggio per essere stato deturpato dalla presenza di alcuni rifacimenti in cui sono stati inseriti elementi deturpanti e comunque non in tono col contesto.

1.0.6	Spiazzo centrale recentemente ingrandito e adibito a parcheggio	o	10,12,13
	1.0.7	Edifici abitativi nuovi e/o rinnovati recentemente, inadeguati per elementi architettonici e fattura	o	12,13

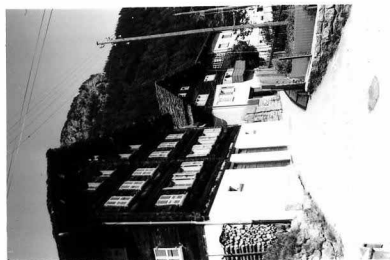
08

presenta sei piani e domina con il suo lato di frontone la valle e tutto il pendio su cui si inserisce Catto; l'altra abitazione è più piccola, probabilmente dell'inizio del secolo (1.0.3) - porta infatti la data 1913, però potrebbe essere anche più vecchia - e presenta un bel balconcino tipo ottocentesco. Spicca anche, per mole e integrità, un'abitazione tradizionale in stile alpino (E 1.0.4).

1.0.2	Edificio abitativo di grandi proporzioni sul lato nord ovest del nucleo	o	7,9
	1.0.3	Edificio datato 1913 all'entrata del nucleo	o	2-4
E	1.0.4	Abitazione di tipo alpino tradizionale; la parte frontale in legno, a 4 piani, 6 assi; l'alto zoccolo ad intonaco bianco	XIA	8,12
E	1.0.5	'Albergo per la gioventù' di grandi dimensioni; probabilmente ex casa di cura. Presenta 3 ordini di logge in legno e sul fronte verso valle grandi muri a sostegno di una terrazza	XIA	5,18

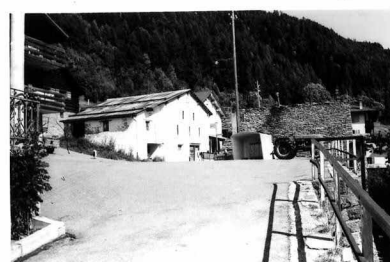
10

Il percorso principale presenta al suo centro uno slargo molto recente (1.0.6), ricavato o costruito come a terrazzo sopra la chiesa (E 1.0.1) cosicché questa, dall'interno del villaggio, è quasi nascosta dal grosso muro di sostegno del piazzale. Inoltre su quel piazzale si affacciano due abitazioni di pessima fattura (1.0.7) che sono, probabilmente, rifacimenti degli anni '60 di edifici precedenti, con l'intonaco bianco, balconi e altri interventi piuttosto grossolani. Questo spazio interno, con tali emergenze, compromette in grande misura la qualità di tutto il villaggio per il resto molto grazioso.

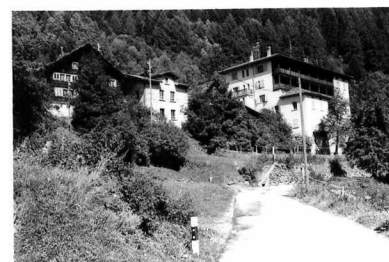
05

Verso est, compreso nella serpentina descritta dalla strada d'accesso e di attraversamento, si colloca un grandissimo edificio dell'inizio secolo (E 1.0.5), forse originariamente un sanatorio, oggi 'albergo della gioventù', un grande edificio in muratura con intonaco giallo che verso valle presenta un lato di gronda con tre ordini di ampie loggie in legno. Verso valle presenta anche vari muri di cinta e di sostegno e un portico ad archi in pietra che sostiene una terrazza. Venendo da est, questo edificio con un alto pino accanto, marca l'ingresso al nucleo vero e proprio. Anche se in rapporto con la strada di attraversamento e all'ingresso al villaggio, un'abitazione con stalla e fienile contiguo (0.0.9) risulta così estranea al resto dell'edificazione da autorizzare una lettura fuori dell'abitato.
