TI 03 Rossura

Molare

**Sviluppo dell'insediamento**

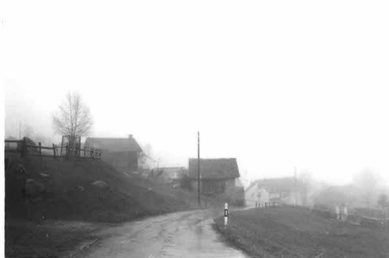
1

0.0.10	Cimitero	o	1,2
	0.0.11	Abitazione a ridosso del camposanto	o	2
	0.0.12	Costruzioni recenti a carattere secondario a monte del nucleo tradizionale	o	-

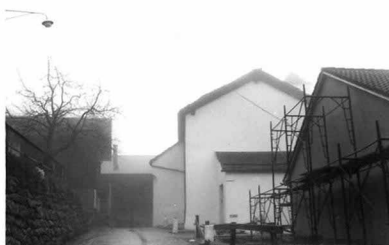
Numero	Denominazione	Categoria di rilievo Qualità spaziali Qualità storico-arch. Significato Scopo d. conservaz. accennato alterante	Foto-No
P	1	Nucleo edilizio	B // A	1-17
I-De	I	Area occupata da residenze secondarie di recente costruzione	b // b	-
I-Or	II	Pendìo prativo su cui si inserisce il villaggio	a X a	-
E	1.0.1	Chiesa di S. Giacomo trasformata in stile barocco nel XVIII sec.	X A	4,16,17

1.0.2	Spazio definito dagli edifici sulla curva della via di attraversamento e dalla chiesa	o	5,16,17
	1.0.3	Nuova costruzione a lato della chiesa	o	4
	1.0.4	Edificio recente. Disturba per tipo di muratura, per la pendenza del tetto e per la forma delle aperture	o	-

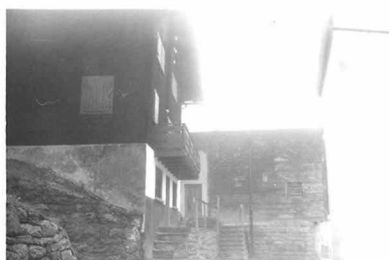
5

In prossimità dell'abside della chiesa, dove la strada descrive un'ampia curva si crea una specie di vuoto-slargo (1.0.2). I vari edifici che vi si affacciano assumono rispetto a quello un orientamento casuale. La chiesa, un edificio intonacato e recentemente ristrutturato (E 1.0.1), volge l'abside sul vuoto; gli edifici a monte, abbastanza ben ristrutturati (1.0.5/1.0.6) si affacciano con la fronte principale, quelli a valle col lato posteriore. Fra lo spazio e l'abside è contenuto un piccolo orticello con un ciliegio. Da questa curva slargo si dipartono due sentieri che servono la parte orientale dell'insediamento che, da quanto si rileva nella Carta Siegfried, rappresenta il nucleo storico dell'edificazione.

Un qualche pregio potrebbe con, appropriati interventi, essere creato nel vuoto su cui verte la chiesa, soprattutto per il gradevole effetto del tutto casuale che deriva dal particolare rapportarsi al vuoto degli edifici che vi si affacciano.

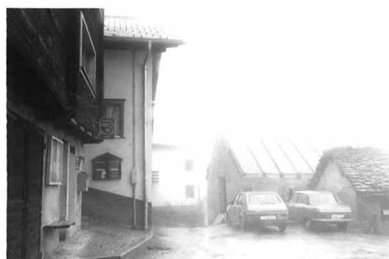
1.0.5	Abitazione tipo "Casa del Gottardo" sede dell'ufficio postale	o	6
	1.0.6	Abitazione tradizionale; costruzione mista muratura e legno	o	15
	1.0.7	Edifici misti tra cui un volume ottocentesco rosa, con tetto a quattro falde e due ingressi	o	-
