Airolo

Nante

## Sviluppo dell'insediamento

**Perimetri edificati, gruppi edilizi, intorno definiti, interni orientati ed elementi singoli**

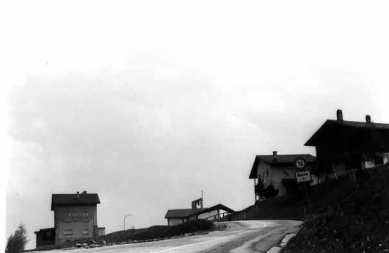
0.0.11	Ristorante Belvedere, con parcheggio, in posizione dominante, all'entrata del villaggio	o	1
	0.0.12	'Palazzine montane' disturbano per le loro caratteristiche formali, per le dimensioni e per situazione	o	-

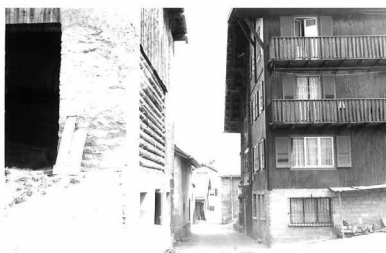
7

1.0.5	Abitazione con lievi trasformazioni	o	-
	1.0.6	Grande stalla; edificio tradizionale ampliato	o	6,7
	0.0.7	Ri Riasc, arginato	o	-
	0.0.8	Casa tradizionale a 5 piani, in muratura, intonacata, con ampio tetto in lamiera	o	11,12,15

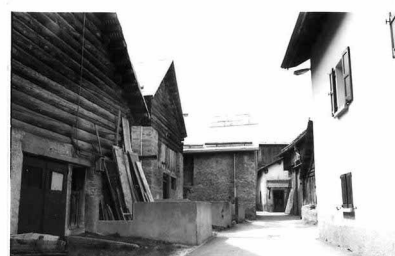
La parte orientale del nucleo è un quartiere di stalle (1.0.4), in parte, di tipo tradizionale: o tutte in sasso o con lo zoccolo in sasso e la parte superiore in tronchi tondi intrecciati agli angoli o anche in assi squadrate. Le coperture sono quasi esclusivamente in ondulina di ferro; un'unica stalla, nell'estremità est, presenta ancora la copertura, che doveva essere tipica nell'alta Leventina, in scandole di legno. Le stalle presentano spesso il tipico piazzale antistante per il letame con i muretti di contenimento. Una, particolarmente antica, mostra tre porte al pianterreno sormontate da grandi travi in legno, con sopra un'altra trave lunghissima che funge da architrave per tutte e tre le aperture.

1.0.3	Riattazione di una stalla ad abitazione. Disturba la pretenziosità degli interventi	o	-
	1.0.4	Gruppo di stalle compatto e in buono stato di conservazione, con silo	o	14

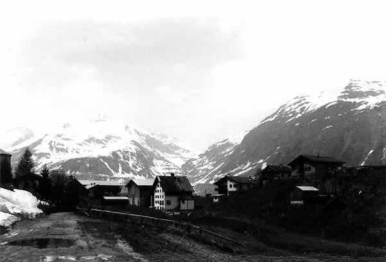
0.0.9	Grandi capannoni agricoli recenti, all'entrata del nucleo con segheria e abitazione	o	11
	0.0.10	Chiesetta dall'aspetto moderno inserita tra le case vacanza	o	2

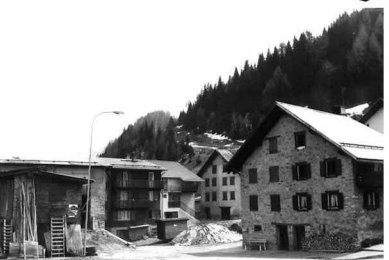
6

1.0.1	Casa tradizionale in legno con copertura in scandole di legno, in stato di buona conservazione	o	-
	1.0.2	Area a parcheggio ricavata nel centro del nucleo da demolizioni	o	5,6
