TI

Peccia

## Sviluppo dell'insediamento

### Valutazione dell'insediamento nell'ambito della regione

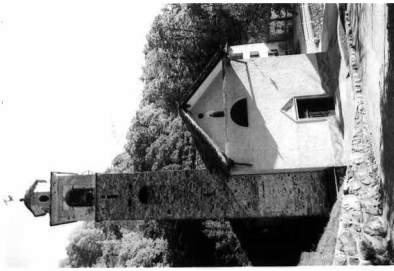
1

1.0.2	Abitazioni lungo il prolungamento della via interna.								5
	1.0.3	Nuovo deposito in fronte alla cappella e al cimitero.								6
	1.0.4	Edificio alterato e corpo aggiunto.								8
E	1.1.5	Chiesa parrocchiale medievale di S.Antonio.	X	A						1,3
E	1.1.6	Casa patriziale con fronte di pregio.	X	A						2

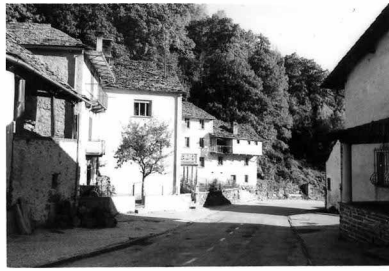
1.1.7	Fronti emergenti.								
E	1.1.8	Abitazione di pregio sul prolungamento della via interna.	X	A						7
	0.0.9	Autorimessa recentemente costruita in prossimità del nucleo.								13

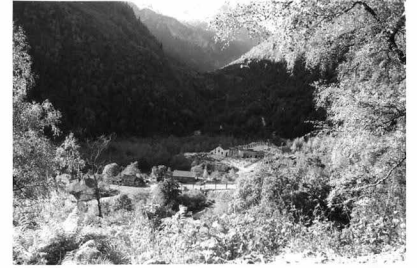
15

Numero	Denominazione	Cat.	Ou	Ou	Sig	Sc	acc	alte	Foto no
P	1	Nucleo abitativo del villaggio.	A	B	X	X	B			7-13
G	1.1	Parte di nucleo di maggior pregio.	A	X	X	X	A			1-3,7,9
I-OR	I	Pendìo parzialmente edificato sullo sfondo del nucleo.	a	b	X	b				15,16
I-OR	II	Parte di piano alluvionale inedificata.	a	X	a					
E	1.0.1	Cappella di S.Maria Addolorata della metà del XVIIIsec. e camposanto.	X	A						4
