Ct. Distr. Comune

Robasacco

Poscritti

Sviluppo dell'insediamento

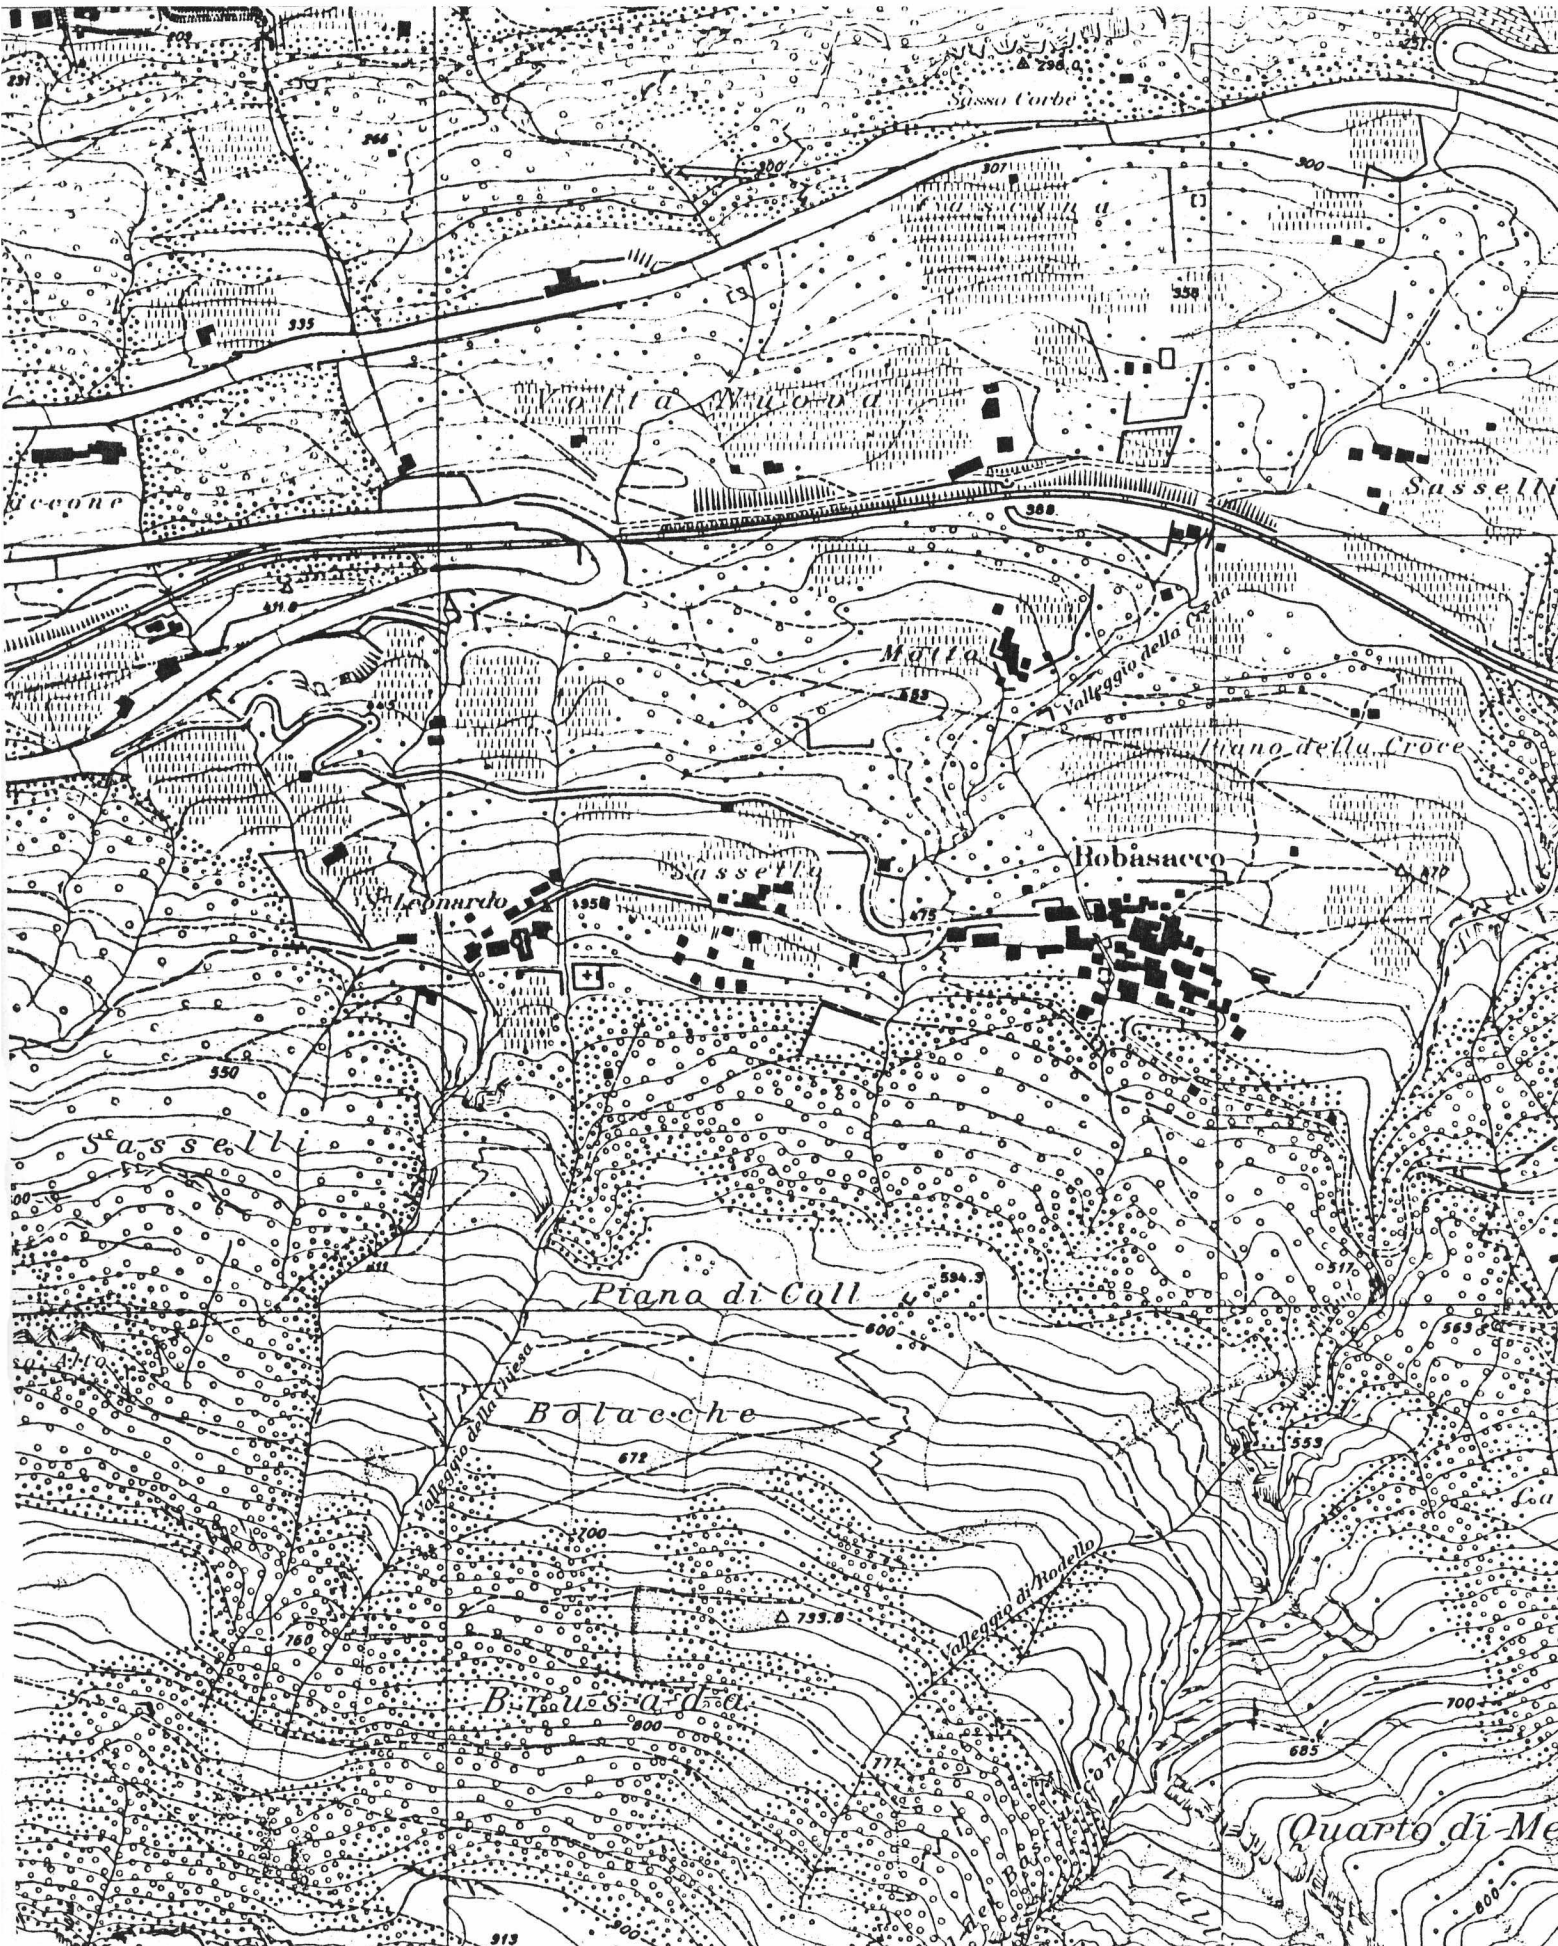
Scala 1:5000

La struttura è caratterizzata da due nuclei principali staccati, quello abitativo P1 e quello del complesso ecclesiastico 0.1, con un gruppetto di stalle e abitazioni 0.0.10, denominato Sassello, quasi a cuscinetto fra i due.
