Sviluppo dell'insediamento

**Valutazione dell'insediamento nell'ambito della regione**

Tenero-Contra

Tenero

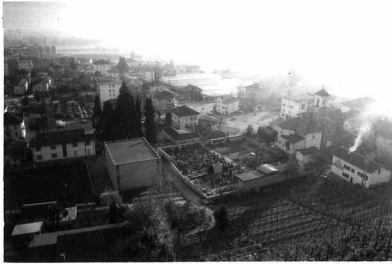
0.0.13	Camposanto.	<input type="checkbox"/> <input type="checkbox"/> <input type="checkbox"/> <input type="checkbox"/> <input type="checkbox"/>	8
	0.0.14	Recente edificazione in stretto rapporto con la chiesa e il cimitero.	<input type="checkbox"/> <input type="checkbox"/> <input type="checkbox"/> <input type="checkbox"/> <input type="checkbox"/>	1

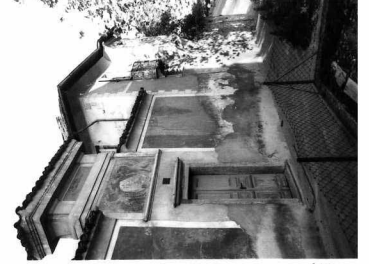
13

Si penetra quindi nell'impianto, caratterizzato da un perimetro principale (P 1) e da due gruppi edilizi distinti. La parte più interessante è sicuramente il gruppo edilizio G 1.1, a monte del tracciato viario. Esso è caratterizzato dalla presenza della casa Pedrazzini (E 1.1.10), una bella villa signorile con annessi rurali ed un ampio podere, che probabilmente, un tempo, si estendeva anche nella zona antistante la costruzione attuale. Un enorme muraglione con portale nasconde alla vista il cortile interno, sul quale si affaccia l'edificio settecentesco, ricco di balconcini con ferratine baroccheggianti e decorazioni. Subito dopo, un altro portone introduce nel cortile degli annessi rurali della villa. Dietro questi si diparte un sentiero, fiancheggiato da muri a secco e gradinato con ampi scalini, che sale fino alla sovrastante chiesa della Fraccia (E 0.0.24). Dedicata a S. Maria dell'Annunciazione, essa risale al 1640; venne edificata in stile barocco e dotata, in epoca più recente, di un protiro a tre archi. Dopo il bivio che conduce a Contra, nello stesso gruppo edilizio, troviamo pure una masseria (1.1.9) con un bel portale d'entrata ad arco.

1.1.9	Masseria.	<input type="checkbox"/> <input type="checkbox"/> <input type="checkbox"/> <input type="checkbox"/> <input type="checkbox"/>	2,10
E	1.1.10	Casa Pedrazzini edificio di pregio architettonico con cortile.	<input checked="" type="checkbox"/> <input checked="" type="checkbox"/> <input checked="" type="checkbox"/> <input checked="" type="checkbox"/> <input checked="" type="checkbox"/>	12,13

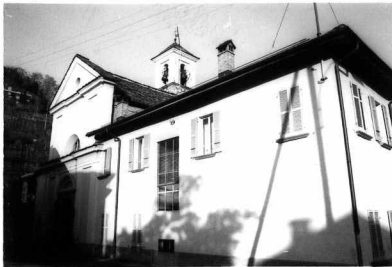
1.2.11	Abitazione recente di notevole massa che definisce la piazza.	<input type="checkbox"/> <input type="checkbox"/> <input type="checkbox"/> <input type="checkbox"/> <input type="checkbox"/>	22
E	0.0.12	Chiesa parrocchiale di San Vincenzo martire edificata nel 1585.	<input checked="" type="checkbox"/> <input checked="" type="checkbox"/> <input checked="" type="checkbox"/> <input checked="" type="checkbox"/> <input checked="" type="checkbox"/>	3,7,28

0.0.15	Parte aggiunta alla chiesa.	<input type="checkbox"/> <input type="checkbox"/> <input type="checkbox"/> <input type="checkbox"/> <input type="checkbox"/>	3

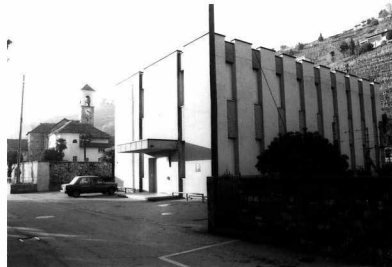
Continuando lungo la strada che conduce a Contra, in stretto rapporto con il nucleo di P1 troviamo l'insieme degli edifici religiosi che compongono l'intorno I-DE I. La chiesa di San Vincenzo Martire (E 0.0.12), edificata nel 1585 parallelamente alle curve di livello, è rivolta verso ovest e possiede un piccolo sagrato con croce cimiteriale. Accanto, verso valle, si trova la casa del parroco (0.0.15), alterante, in quanto parte aggiunta ed inoltre esattamente sul filo-facciata dell'edificio di culto. Dietro l'abside di questo si trova il Camposanto (0.0.13), semplice, con una moderna cappelletta sull'asse d'entrata. Il suo rapporto con l'intorno è alterato dalla presenza di una nuova abitazione (0.0.14) a nord, verso il pendio vignato e da una palazzina, di chiaramente dubbia volontà progettuale (0.0.16), con piccole finestrelle, adibita molto probabilmente ad uffici.

0.0.16	Edificio recente di notevoli dimensioni nel piano vignato tra il cimitero e il nucleo.	<input type="checkbox"/> <input type="checkbox"/> <input type="checkbox"/> <input type="checkbox"/> <input type="checkbox"/>	9

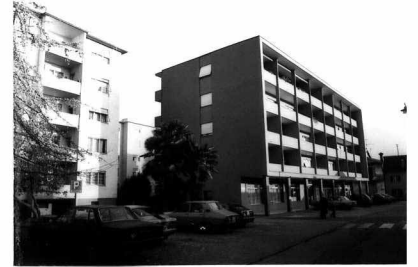
Subito dopo, ortogonalmente al collegamento primario, inizia l'asse stradale (0.0.23) del viale della Stazione, che conduce alla linea ferrata, nell'intorno I-OR IV a sud. Completa il perimetro principale la presenza di edifici di recente costruzione, come l'enorme massa abitativa del palazzo 1.0.5, sito a est dell'insediamento. Di dubbio valore estetico, queste costruzioni difettano pure di riferimenti architettonici tali da giustificare la presenza in una simile struttura.

1.0.5	Complesso abitativo recente di notevole massa in stretto rapporto con il nucleo.	<input type="checkbox"/> <input type="checkbox"/> <input type="checkbox"/> <input type="checkbox"/> <input type="checkbox"/>	15

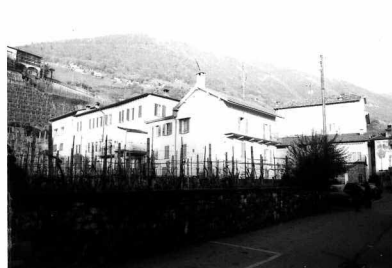
10

Edificio di tre piani, intonacato, è arricchito da decorazioni sotto le gronde e da fasce marcapiani. Purtroppo, ha subito alcune trasformazioni ed aggiunte di volumi alteranti l'insieme. Posta perpendicolarmente al leggero declivio, la masseria delimita, verso ovest, il piccolo perimetro, che è inoltre caratterizzato dalla presenza di altri due edifici: un piccolo annesso (1.1.7) ed una nuova abitazione (1.1.8), con balconi alteranti per l'enorme massa.

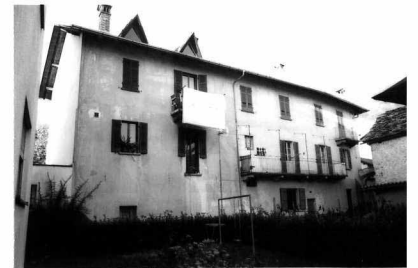
16

1.1.8	Nuova abitazione con balconi sproporzionati.	<input type="checkbox"/> <input type="checkbox"/> <input type="checkbox"/> <input type="checkbox"/> <input type="checkbox"/>	11

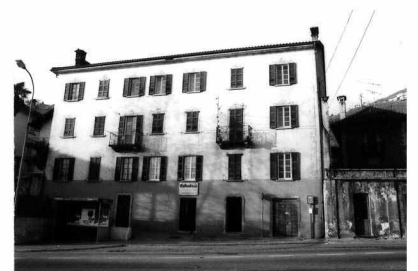
1.1.7	Abitazione con fronte di pregio.	<input type="checkbox"/> <input type="checkbox"/> <input type="checkbox"/> <input type="checkbox"/> <input type="checkbox"/>	17

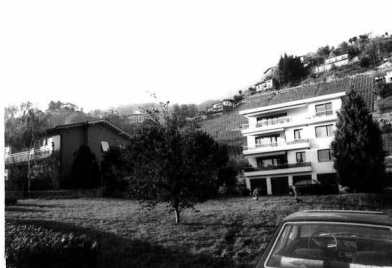
Dietro l'intorno descritto si trovano dei bellissimi vigneti, che costituiscono l'intorno I-DE II, molto interessante per la sua integrità naturale, alterata unicamente dalla recente costruzione 0.0.17 e da alcuni edifici, verso ovest, siti comunque già al limitare dei filari.

I-DE	II	Pendio vignato sullo sfondo dei nuclei.	<input checked="" type="checkbox"/> <input checked="" type="checkbox"/> <input checked="" type="checkbox"/> <input checked="" type="checkbox"/> <input checked="" type="checkbox"/>	6
I-DE	III	Piano vignato con le serre.	<input checked="" type="checkbox"/> <input checked="" type="checkbox"/> <input checked="" type="checkbox"/> <input checked="" type="checkbox"/> <input checked="" type="checkbox"/>	32,36
I-OR	IV	Piano antistante i nuclei con edificazioni recenti.	<input checked="" type="checkbox"/> <input checked="" type="checkbox"/> <input checked="" type="checkbox"/> <input checked="" type="checkbox"/> <input checked="" type="checkbox"/>	
I-OR	V	Parte di piano alluvionale e strada con qualche edificazione in entrata al villaggio.	<input checked="" type="checkbox"/> <input checked="" type="checkbox"/> <input checked="" type="checkbox"/> <input checked="" type="checkbox"/> <input checked="" type="checkbox"/>

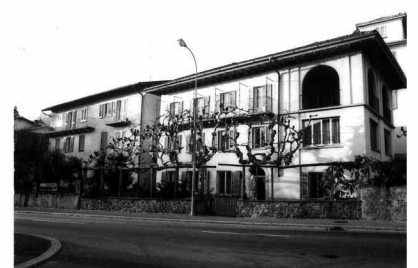
disegni in facciata, balconi con elementi baroccheggianti, disegni ai contorni delle finestre e coronamenti granitici arcuati. È il primo di una serie di fronti che definiscono il tracciato viario cantonale. Gli altri sono pure di un certo pregio, ma hanno subito alcune modifiche ed aggiunte che li hanno in parte compromessi.

1.0.3	Fronti abitazioni di pregio.	<input type="checkbox"/> <input type="checkbox"/> <input type="checkbox"/> <input type="checkbox"/> <input type="checkbox"/>	18

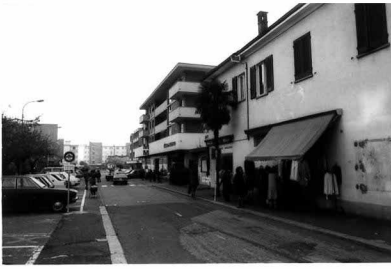
19

1.0.1	Piazza centrale alberata.	<input type="checkbox"/> <input type="checkbox"/> <input type="checkbox"/> <input type="checkbox"/> <input type="checkbox"/>	19,20

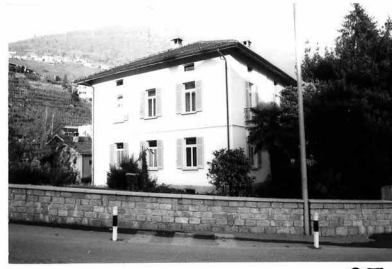
Degne di nota, lungo l'asse viario, sono pure le ville di inizio secolo (1.0.4 e 1.0.6) site poco dopo i fronti. Di precisa massa puntiforme, presentano una forte simmetria e sono arricchite da balconi e decorazioni.

1.0.6	Villa dell'inizio del secolo.	<input type="checkbox"/> <input type="checkbox"/> <input type="checkbox"/> <input type="checkbox"/> <input type="checkbox"/>	25

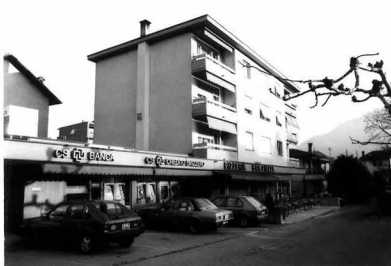
22

A struttura compatta, è costituito da abitazioni dell'Ottocento-inizio Novecento, che racchiudono delle corti in parte ancora in acciottolato originario. Emerge la grande massa di una palazzina (1.2.11) sorta durante lo sviluppo edilizio degli ultimi trent'anni, di poca chiara volontà progettuale, che ha pure la pretesa di definire la piazza alberata 1.0.1. Adibita a posteggio, quest'ultima è sita al centro del perimetro principale P 1; è definita su tre lati da edifici di scarso valore architettonico e, verso nord, chiusa da una bella costruzione della fine dell'Ottocento (1.0.3).

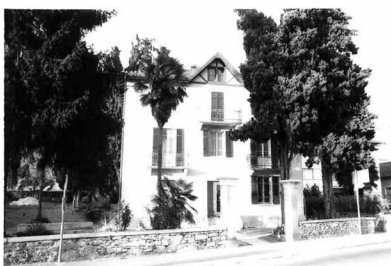
1.0.4	Villa con parco.	<input type="checkbox"/> <input type="checkbox"/> <input type="checkbox"/> <input type="checkbox"/> <input type="checkbox"/>	24
