Ct. Distr. Comune

Vaglio

1. Stesura 17.12.1981

Sviluppo dell'insediamento

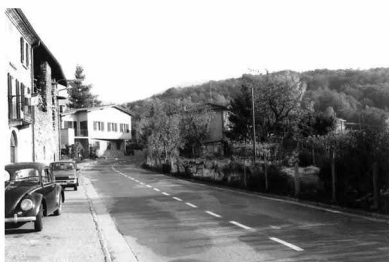
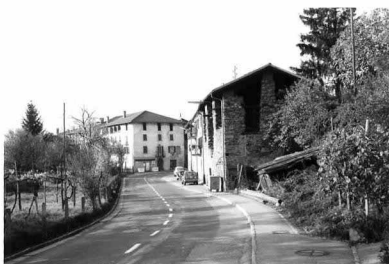
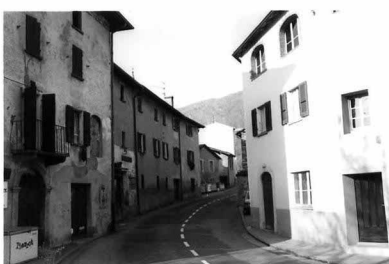
1

Il vecchio nucleo abitativo (P 1), chiuso ad est da un fronte lineare e compatto (1.0.1) che delimita il tracciato della strada cantonale, si sviluppa essenzialmente ad ovest di quest'ultima. L'impianto si evidenzia per la sua struttura compatta e per le sue notevoli qualità spaziali determinate dalla disposizione degli edifici, generalmente allineati in schiere parallele alle curve altimetriche, e dalla ricca

1.0.1	Fronte continuo a monte della strada di attraversamento		1,2,5,9
	1.0.2	Stalla trasformata in autorimessa		
	1.0.3	Facciate modificate con l'aggiunta di terrazze		41

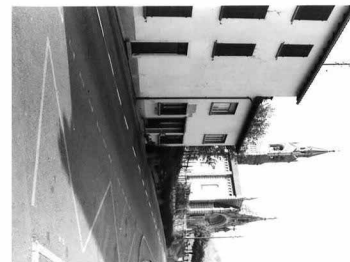
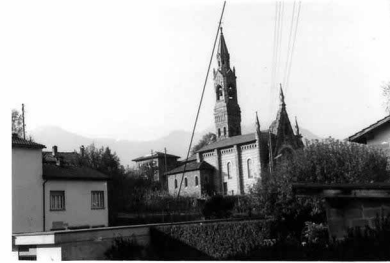
13

Tra gli edifici più significativi è senz'altro da segnalare la chiesa di St. Antonio (E 0.0.10), una costruzione a pianta rettangolare realizzata nel 1916 in stile neo-gotico-liberty. L'edificio, carico di elementi ornamentali in facciata e sul campanile, appare fortemente emergente nel territorio sia per la sua ubicazione che per le sue caratteristiche architettoniche.

0.0.7	Gruppo con edifici di diverse epoche, in parte riattati, e rustici		8-10,14,15,17,19
	0.0.8	Edifici recenti adiacenti al nucleo		1,3,4,8,19
	0.0.9	Stalla trasformata e tot. modificata		
E	0.0.10	Chiesa neo-gotica,liberty (1916)	XA	13,16

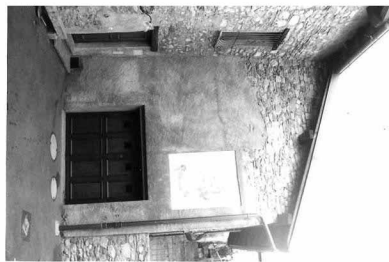
1.0.4	Edifici riattati e parz. modificati		21,22,51
	1.0.5	Facciate alterate(terrazze, aperture)		33,49,50
	1.0.6	Case riattate e totalmente modificate		25
