Camorino

— Vigana/Paiardi

Sviluppo dell'insediamento

Perimetri edificati, gruppi edilizi, intorni definiti, intorni orientati ed elementi singoli*

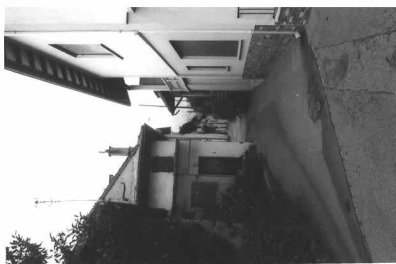
Alcuni interventi alteranti per dettagli, parti aggiunte (0.1.1) o intonaci recenti indeboliscono le qualità del gruppetto.

0.1.1	Parti aggiunte contrastanti per dettagli.						O	7
	0.1.2	Abitazione di un certo pregio che definisce la viuzza interna.						O	7
	0.2.3	Recente edificazione in prossimità del patrimonio edilizio vecchio.						O	16

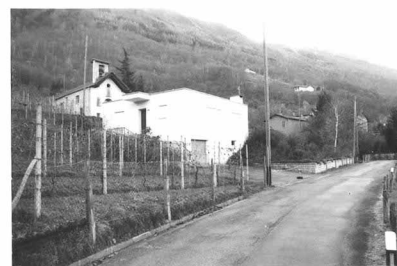
0.2.4	Fronte abitazione di un certo pregio						O	
E	0.0.5	Cappella con affreschi in facciata, in posizione dominante tra i due nuclei.			X	A			12
	0.0.6	Nuova edificazione in prossimità della cappella, tra i due nuclei, contrastante per la volumetria.						O	14

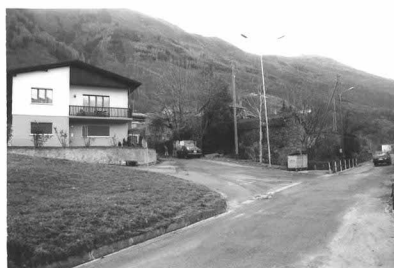
0.0.7	Abitazioni e ritrovo pubblico, edificazione recente contrastante per la volumetria e la posizione.						O	15
	0.0.8	Edificazioni recenti nei pressi del riale.						O	3

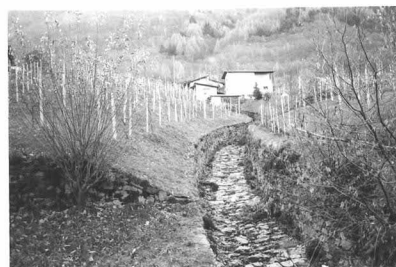
12

Ecclesiasticamente dipendenti dalle parrocchie di S. Martino a Camorino (Vigana) e di S. Antonio a S. Antonino (Paiardi), le due possiedono, sita fra i due nuclei, una chiesetta (0.0.5) semplice, con affreschi in facciata, riattata recentemente. In posizione dominante e con un piccolo sagrato prativo antistante, è rivolta verso il piano, con il quale ha un rapporto alterato dalla nuova costruzione 0.0.6, con il tetto piano e di grande volumetria, sorta sul pendio antistante. Da un confronto con la carta Siegfried del 1910, si nota l'inesistenza del tracciato attuale e come, invece, i due piccoli nuclei fossero collegati con Camorino, da un lato, e S. Antonino dall'altro tramite un sentiero pedonale, e fra loro da un ponticello sul riale, posto davanti alla chiesa. Questo, distrutto da una valanga nel 1953, non è più stato ricostruito, mentre il sentiero è ancora esistente all'interno dei nuclei.

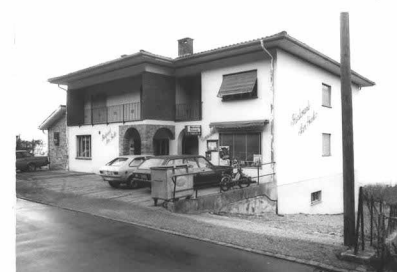
15

Sotto il gruppo 0.2, nell'intorno I-DE II, costituito da un bellissimo declivio vignato, è sorta recentemente un'abitazione con ritrovo pubblico (0.0.7), alterante sia per volumetria che per posizione, in quanto ostruisce la vista sul sottostante pendio, indebolendo nel contempo il rapporto del nucleo con l'intorno. Lungo il nuovo tracciato viario, a valle dell'insediamento ed alle due estremità di esso, vi è l'intorno I-OR III, costituito da fasce di recente urbanizzazione. Vi si trovano a stretto contatto con il riale, a nord, due abitazioni (0.0.8) che alterano il rapporto fra questo (che scende dalla valle del Tiglio) e Vigana. L'intorno I-DE I, a monte, è invece caratterizzato da un bellissimo e vasto vigneto inedificato.

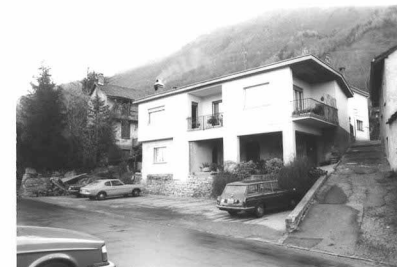
16

L'altro nucleo (il gruppo G 0.2) di Paiardi è invece caratterizzato dal vecchio percorso centrale (con costruzioni ai lati che non lo definiscono chiaramente), da edifici trasformati o nuovi (come la casa di abitazione 0.2.3, con tetto piano) dall'unica costruzione, 0.2.4, di un certo pregio (con un bel loggiato ligneo) e da una zona, a sud, di vecchie stalle. Quest'ultima è sicuramente la più interessante: le stalle in muratura di sassi a vista, sono quasi tutte poste parallelamente al pendio, in costruzioni contigue di due o tre unità. C'è ancora, in esse, qualche limitata attività (fieno in cascina), ma per lo più sono abbandonate e quasi allo stato di diroccamento.
