**Valutazione dell'insediamento nell'ambito della regione**

LOCALITA Viganello
* Albonago

Comune: Viganello

Distretto: Lugano

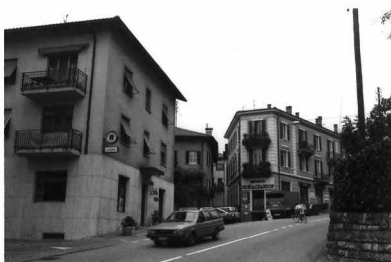
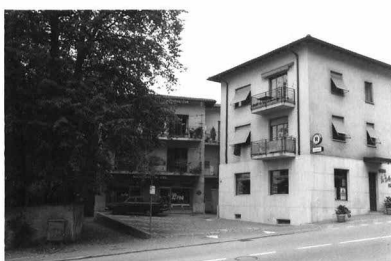
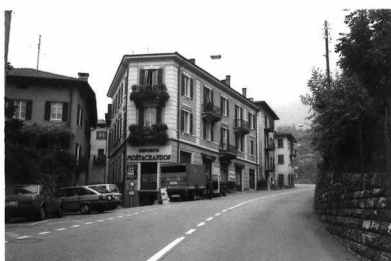
Il villaggio è stato totalmente alterato nel suo rapporto con il paesaggio naturale in seguito all'urbanizzazione del piano settentrionale (I-Or IV) e del pendio a monte della strada cantonale (I-Or V). Le due costruzioni recenti (0.0.14) sorte sul sedime compreso tra il nucleo e la strada cantonale (I-De I) e le case d'appartamento edificate lungo la strada di quartiere a nord dell'abitato compromettono in modo serio la fruizione e l'immagine dei due fronti principali del villaggio.

0.0.14	Case recenti alteranti la vista sul fronte del nucleo	<input type="checkbox"/>	<input type="checkbox"/>	<input type="checkbox"/>	<input type="checkbox"/>	<input type="checkbox"/>	2,3,4

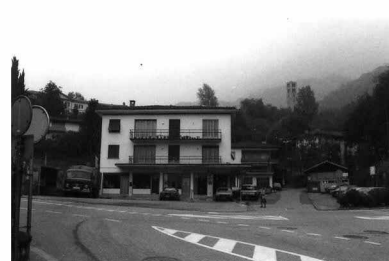
L'insediamento è costituito da un unico nucleo abitativo (P1) a struttura compatta e di ridotte dimensioni, sviluppatosi ortogonalmente alle curve di livello, lungo il torrente (0.0.11), oggi incanalato, che scende dalle falde occidentali del monte Brè. E' probabile che questo corso d'acqua scorresse originariamente al centro del nucleo, in corrispondenza dell'attuale via interna che costituisce l'elemento ordinatore dell'impianto.

0.0.11	Torrente in parte incanalato	<input type="checkbox"/>	<input type="checkbox"/>	<input type="checkbox"/>	<input type="checkbox"/>	<input type="checkbox"/>	15

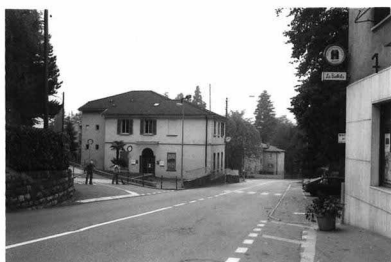
5

Lungo la strada cantonale sorge il vecchio edificio scolastico (0.0.7), oggi centro per la gioventù, costruito a cavallo tra i due secoli in prossimità dell'accesso al nucleo.

0.0.7	Vecchio edificio scolastico all'entrata del villaggio	<input type="checkbox"/>	<input type="checkbox"/>	<input type="checkbox"/>	<input type="checkbox"/>	<input type="checkbox"/>	1,5

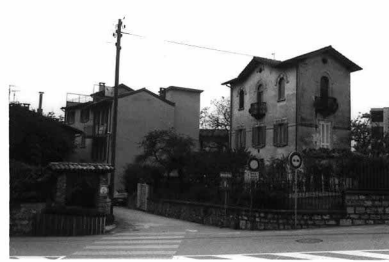
0.0.8	Villetta inizio sec. adiacente al nucleo	<input type="checkbox"/>	<input type="checkbox"/>	<input type="checkbox"/>	<input type="checkbox"/>	<input type="checkbox"/>	12

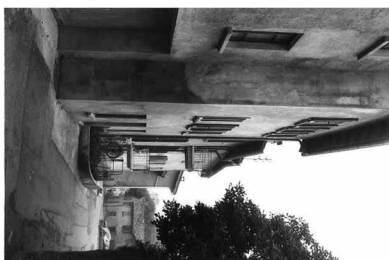
1.0.2	Facciata parzialmente modificata nel suo disegno originario	<input type="checkbox"/>	<input type="checkbox"/>	<input type="checkbox"/>	<input type="checkbox"/>	<input type="checkbox"/>	19

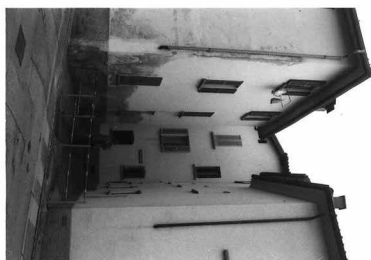
Quasi tutte le case sono state più o meno recentemente riattate e parzialmente modificate nel loro aspetto originario. Alcune sono tuttora in fase di trasformazione. L'aggiunta di terrazze e di nuovi volumi, la modifica delle aperture e l'uso inappropriato dell'intonaco hanno compromesso in modo evidente la struttura e l'a-

spetto originario di taluni edifici (1.0.3) che contrastano notevolmente con le pre-esistenze.

1.0.3	Edifici totalmente modificati nel loro aspetto originario e contrastanti con il patrimonio edilizio storico	<input type="checkbox"/>	<input type="checkbox"/>	<input type="checkbox"/>	<input type="checkbox"/>	<input type="checkbox"/>	25
E	0.0.4	Villa ottocentesca adibita ad istituto per bambini	<input type="checkbox"/>	<input checked="" type="checkbox"/>	<input type="checkbox"/>	<input type="checkbox"/>	<input type="checkbox"/>	30

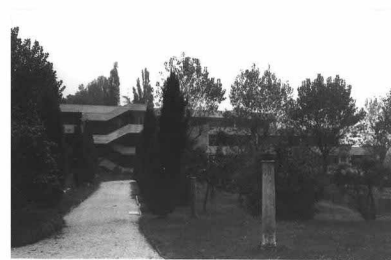
A ovest del nucleo, circondati da un vasto parco (I-De II), sorgono l'imponente volume delle nuove scuole comunali (0.0.6) e una villa ottocentesca (E 0.0.4) a tre piani con corte centrale aperta verso sud, oggi adibita ad istituto per l'infanzia. Contiguo alla villa sorge un gruppo di rustici (0.0.5) edificati in periodi diversi e in parte conformanti un cortile in acciottolato sul quale si affaccia una vecchia scuderia a due piani, oggi in stato di abbandono.

0.0.6	Nuovo edificio scolastico	<input type="checkbox"/>	<input type="checkbox"/>	<input type="checkbox"/>	<input type="checkbox"/>	<input type="checkbox"/>	31

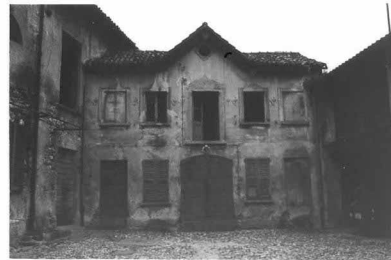
0.0.5	Gruppo di rustici a corte contiguo alla villa	<input type="checkbox"/>	<input type="checkbox"/>	<input type="checkbox"/>	<input type="checkbox"/>	<input type="checkbox"/>	32
