Osco

Vigera

## Sviluppo dell'insediamento

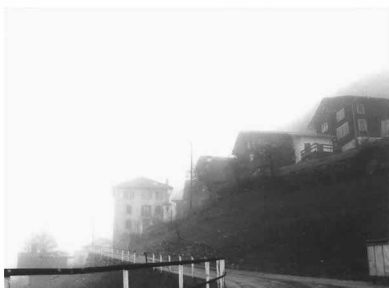
1.0.2	Edifici in primo piano. Volumi ottocenteschi di quattro piani antistanti le case più antiche		o	1,4
	1.0.3	Percorso asfaltato di attraversamento parallelo alle curve di livello		o	8-10

1.0.9	Costruzione conintonaco rugoso inadatto		o	-
	1.0.10	Casa in pietra con quattro aperture sul fronte, riattata recentemente		o	-
	0.0.11	Villetta moderna sottostante il nucleo, in primo piano		o	1

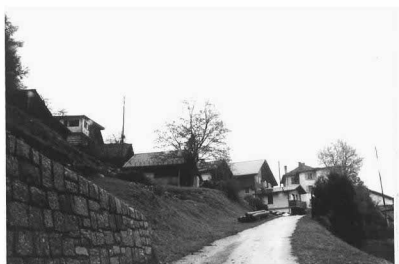
2

1.0.7	Cappelletta con immagine di Madonna sofferente scolpita in legno, databile attorno al 1800		o	-
	1.0.8	Piccola costruzione con aperture non proporzionate		o	2,3

Nel tessuto edilizio del piccolo nucleo, dove diffusi sono gli interventi di trasformazione, colpiscono in maniera particolarmente negativa anche una piccola costruzione con garage e vetrata, soprattutto per le aperture sproporzionate (1.0.8) e un'altra costruzione a cui recentemente è stato applicato uno spesso intonaco rugoso (1.0.9).

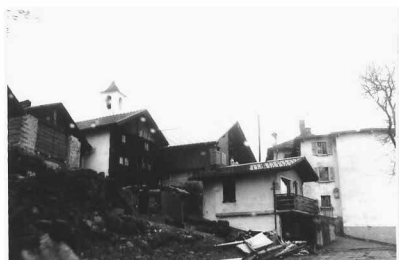
3

Número	Denominazione	Cat Cu	Sigla	Foto-No
P	1	Nucleo abitativo ragruppatto sul pendìo	AB//XIA		1-14
I-Or	I	Pendìo prativo intercalato da macchie di bosco	a	X a	1,6
E	1.0.1	Chiesa Di S. Maria Maddalena, aula barocca al centro del nucleo		X A	3,9

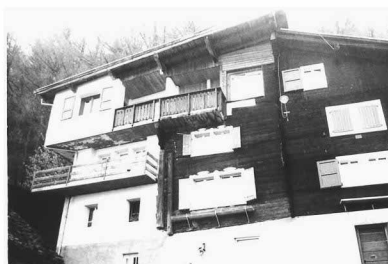
11

1.0.4	Volume abitativo di grandi dimensioni riattato in maniera inadeguata		o	11,12
	1.0.5	Casa ottocentesca di belle proporzioni con tetto in piode, intonacata, situata a monte del nucleo		o	-
