Ct. Distr. Comune

Quinto

Deggio

Sviluppo dell'insediamento

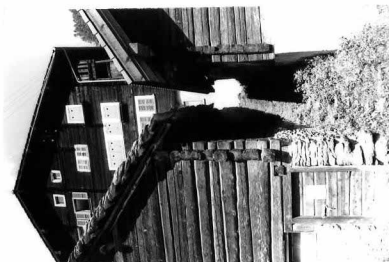
07

1.0.7	Facciata in posizione dominante visibile da lontano, volume otto- centesco	o	20
	1.0.8	Caseificio degli anni '50-'60 a copertura piana	o	11,13
	1.0.9	Riattazione di edificio tradizionale con balconi, aperture inadatte e aggiunta con copertura piana	o	3,4

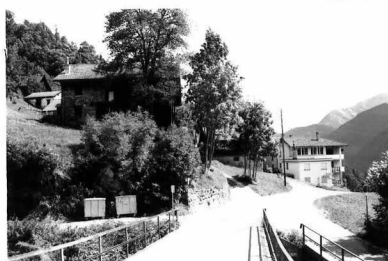
03

All'estremo ovest del nucleo si colloca una bellissima abitazione in legno (E 1.0.5) che per la sua esemplarietà tipologica e integrità vale una descrizione dettagliata. Presenta un volume molto grande con un ampio tetto a due falde. Il pianterreno, che ospita magazzini e stalla, è in muratura e ricoperto con intonaco sette ottocentesco; i tronchi che formano le pareti dei piani superiori dove sono le abitazioni sono squadrati. Colpiscono, tra gli elementi di facciata, le mensole antiche e dei veri e propri rami d'albero destinati probabilmente ad accogliere vasi di fiori o per prodotti da essiccare ecc.. Sulle travi sono ornamenti, come a graffito, e gli architravi sono scolpiti come a formare un semiarco sopra le finestre. Caratteristiche e particolari per questa regione sono travi sporgenti lateralmente e modellate come a mensola, per tutto il lato di gronda, predisposte per poggiare qualcosa, forse prodotti da essiccare. Quasi tutte le emergenze a valle della via di attraversamento sono su un livello molto più basso rispetto a questa dalla quale si vedono solo i tetti. Formano, infatti, un altro fronte verso valle (1.0.10) e riferiscono alla strada di accesso al nucleo che per un tratto lo costeggia a valle. Le ampi e fronti verso valle sono belle e originarie, quasi sempre nella parte alta, mentre lo zoccolo e il retro hanno subito trasformazioni piuttosto radicali, a volte con intonaco molto infelice. Riescono, comunque, con i vari muretti di sostegno e gli orti che caratterizzano questo margine del nucleo verso valle a definire una bella silhouette.

1.0.5	Significativo esempio di architettura in legno. Edificio a 5 piani e sottotetto	XIA	3,25
	1.0.6	Edificio intonacato, a monte della strada, dotato di finestre tripartite	o	20

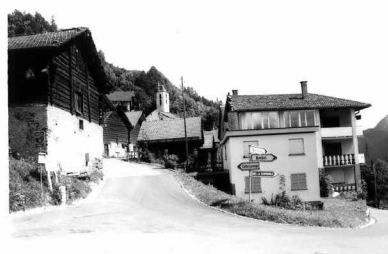
04

Subito all'ingresso da ovest, purtroppo, sono state realizzate, negli anni '60, due pessime riattazioni, (1.0.9). Questi due edifici compromettono gravemente la silhouette verso ovest e l'ingresso al paese da quel lato.

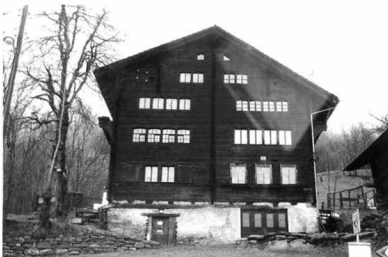
25

Buone le qualità di qualche singola costruzione come la casa stile Gottardo all'estremità ovest che si fa apprezzare per la sua integrità ed esemplarietà tipologica, oltretutto per la sua mole.
