Sviluppo dell'insediamento

Valutazione dell'insediamento nell'ambito della regione

Ct.	Distr.	Comune	Località	1. Stesura
TI	4	Frasco	— Frasco	2
Poscritti

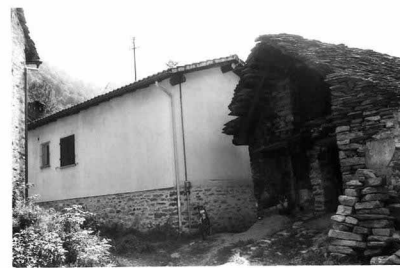
Vi convergono, a raggiera, anche i brevi vicoli d'accesso alle case e il percorso che raggiunge il ponte. Alcuni recenti interventi (2.0.14/2.0.15/2.0.16) compromettono in parte l'integrità dell'insieme.

2.0.15	Edificio recente inserito tra le stalle.	<input checked="" type="checkbox"/> <input checked="" type="checkbox"/> <input checked="" type="checkbox"/> <input checked="" type="checkbox"/> <input checked="" type="checkbox"/> <input checked="" type="checkbox"/>	13

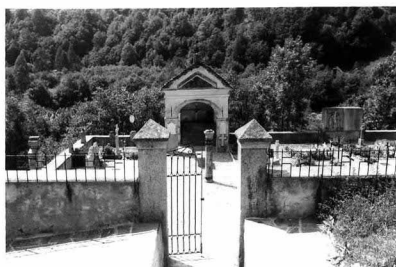
1.1.2	Camposanto con cappella e colonna cimiteriale.	<input checked="" type="checkbox"/> <input checked="" type="checkbox"/> <input checked="" type="checkbox"/> <input checked="" type="checkbox"/> <input checked="" type="checkbox"/> <input checked="" type="checkbox"/>	3

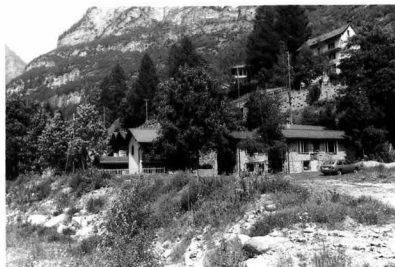
1.0.10	Recente costruzione in legno a carattere provvisorio.	<input checked="" type="checkbox"/> <input checked="" type="checkbox"/> <input checked="" type="checkbox"/> <input checked="" type="checkbox"/> <input checked="" type="checkbox"/> <input checked="" type="checkbox"/>	9

1.0.11	Ampliamento inadeguato di una stalla.	<input checked="" type="checkbox"/> <input checked="" type="checkbox"/> <input checked="" type="checkbox"/> <input checked="" type="checkbox"/> <input checked="" type="checkbox"/> <input checked="" type="checkbox"/>	9

1.0.12	Gruppo compatto di abitazioni e stalle ancora coi caratteri originali.	<input checked="" type="checkbox"/> <input checked="" type="checkbox"/> <input checked="" type="checkbox"/> <input checked="" type="checkbox"/> <input checked="" type="checkbox"/> <input checked="" type="checkbox"/>	6, 9

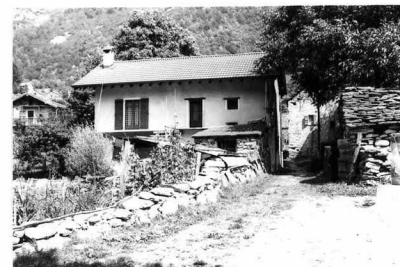
2.0.16	Ampliamento di un'abitazione.	<input checked="" type="checkbox"/> <input checked="" type="checkbox"/> <input checked="" type="checkbox"/> <input checked="" type="checkbox"/> <input checked="" type="checkbox"/> <input checked="" type="checkbox"/>	15

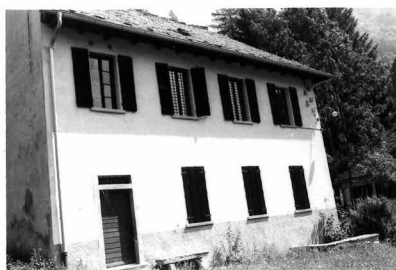
4

1.0.5	Casa comunale e scuola della metà dell'Ottocento circa.	<input checked="" type="checkbox"/> <input checked="" type="checkbox"/> <input checked="" type="checkbox"/> <input checked="" type="checkbox"/> <input checked="" type="checkbox"/> <input checked="" type="checkbox"/>	4, 5

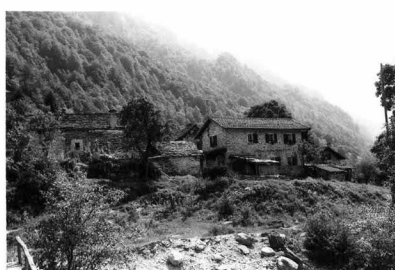
10

Una piazza molto spaziosa risultata da progressive demolizioni di case e stalle (2.0.13) caratterizza questo gruppo; l'ampiezza e il carattere chiaramente pubblico - segnato anche da una fontana centrale, dell'inizio del secolo, addossata a una stalla - la differenzia dai tipici slarghi, vuoti e piazzette a carattere spesso privato o semipubblico dei villaggi vicini.

2.0.13	Piazzetta centrale con fontana e percorso fino al ponte.	<input checked="" type="checkbox"/> <input checked="" type="checkbox"/> <input checked="" type="checkbox"/> <input checked="" type="checkbox"/> <input checked="" type="checkbox"/> <input checked="" type="checkbox"/>	10, 11, 12

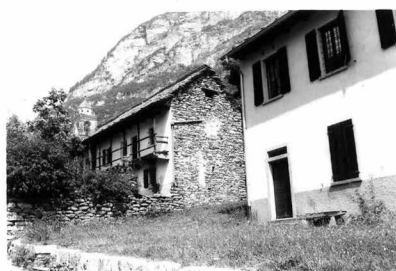
1.0.6	Abitazioni della seconda metà del XIX secolo.	<input checked="" type="checkbox"/> <input checked="" type="checkbox"/> <input checked="" type="checkbox"/> <input checked="" type="checkbox"/> <input checked="" type="checkbox"/> <input checked="" type="checkbox"/>	5

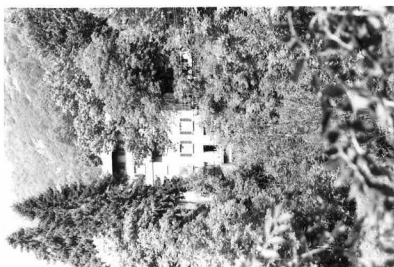
20

0.2.17	Albergo di mole imponente.	<input checked="" type="checkbox"/> <input checked="" type="checkbox"/> <input checked="" type="checkbox"/> <input checked="" type="checkbox"/> <input checked="" type="checkbox"/> <input checked="" type="checkbox"/>	20, 24

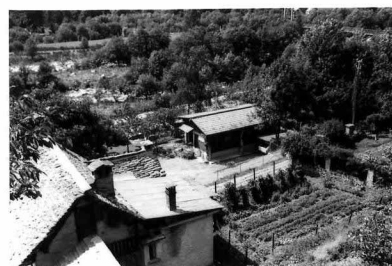
1.0.7	Abitazione, fattore di disturbo per posizione, orientamento e materiali.	<input checked="" type="checkbox"/> <input checked="" type="checkbox"/> <input checked="" type="checkbox"/> <input checked="" type="checkbox"/> <input checked="" type="checkbox"/> <input checked="" type="checkbox"/>	29

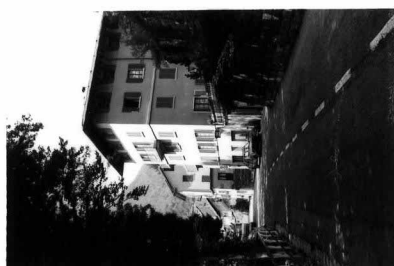
In stretta aderenza e dipendenza dal tracciato della strada di percorrimiento della valle è il gruppo (G 0.2) che affaccia tutti i suoi edifici, del XIX secolo, sulla strada. Quasi tutti sono a quattro piani, di mole imponente (0.2.19) In modo particolare l'albergo (0.2.17) con una recente aggiunta sul retro (2.0.18). Nel lato a valle della strada un'autorimessa di recente costruzione (0.0.23) è in forte contrasto con le case borghesi del gruppo. Subito a monte del fronte stradale si colloca un piccolo aggregato di stalle (0.0.20). Completamente isolato dal resto dell'insediamento, in posizione elevata sul pendio (intorno I-OR III), il gruppo (G 0.3) a carattere rurale. Pur presentando edifici che conservano ancora le caratteristiche originarie, risulta nell'insieme piuttosto alterato. Le trasformazioni riguardano soprattutto la nuova destinazione delle stalle ad abitazioni in virtù della buona esposizione soleggiata del sito di questo gruppo.

0.2.18	Recente aggiunta all'albergo.	<input checked="" type="checkbox"/> <input checked="" type="checkbox"/> <input checked="" type="checkbox"/> <input checked="" type="checkbox"/> <input checked="" type="checkbox"/> <input checked="" type="checkbox"/>	24
