Ct. Distr. Comune

Chironico

Gribbio

## Sviluppo dell'insediamento

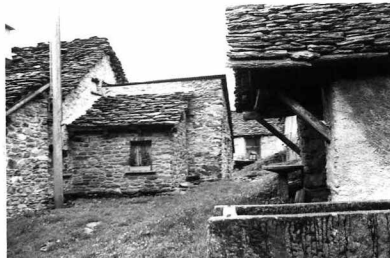
9

Il vuoto principale interno (1.0.2) è dato anch'esso, in pratica, dai ritagli di spazio tra case e via principale. Anche su questo vuoto confluiscono vari sentieri e, al centro, si colloca il bel edificio del forno (E 1.0.4), ancora funzionante, con un ampio tetto sporgente. La bocca del forno arrotondata, ha la cornice di granito. All'arredo della piazzetta contribuiscono un tavolo in granito davanti al forno e una piccola fontana. La piazzetta è dominata dalla fronte, forse la più ricca dell'insediamento, di una ampia casa Gottardo a tre piani e mezzo (E 1.0.3). Ha quattro assi e quattro ingressi, i due tipici centrali e, in ragione della larghezza della casa, anche due laterali. Un secondo vuoto di una certa grandezza si inserisce al centro del nucleo tra una casa rimaneggiata nel 1932 e un'altra, forse anche questa rimaneggiata nello stesso periodo, con elementi ornamentali nel legno che ricordano certi edifici della Svizzera interna.
