Chironico

Grumo

## Sviluppo dell'insediamento

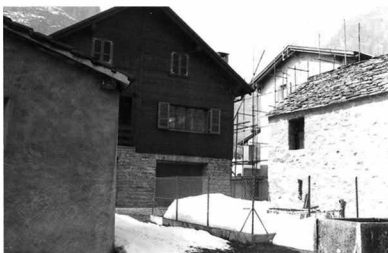
7

1.0.8	Edificio recente plurifamiliare, tipo chalet, con due box al piano terra	o	7,13
	1.0.9	Edificio abitativo, esempio di costruzione tipo Gottardo all'entrata del nucleo	o	2

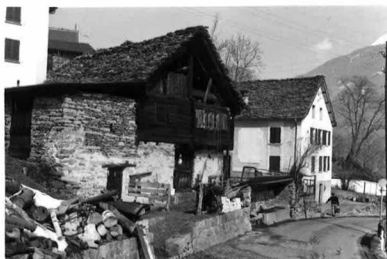
1.0.10	Edificio abitativo tradizionale in pietra, intonacato, con qualche decorazione, all'entrata del nucleo	o	2
	1.0.11	Edifici abitativi di tipo alpino	o	5,6

Un unico edificio ottocentesco, molto bello, sul percorso principale in salita, si distingue per la massa, anche se modesto rispetto a edifici dello stesso periodo in altri villaggi. All'ingresso al nucleo, quasi marca d'entrata, si affiancano due edifici, un tipico esempio di stile alpino (1.0.9) e un'altra ampia costruzione in pietra, con qualche decorazione sull'intonaco (1.0.10). Sul tratto meridionale del percorso principale si allineano alcuni tipici edifici rurali, tutti con il lato di frontone orientato a valle; sono le solite stalle-fienile a due piani - con l'ingresso centrale sul lato di frontone per la stalla e quello laterale per il fienile - in pietra a vista (con qualche tratto con un sottilissimo intonaco rasapietra) e con tetti a due falde realizzati in piode (1.0.5). Le trasformazioni, pressoché assenti nella parte superiore, sono poco numerose anche nella parte inferiore. Appariscente e particolarmente evidente è un fienile-deposito attrezzi (1.0.7) in blocchetti di cemento col tetto a due falde molto ribassate (1.0.7), in posizione tale da ./.

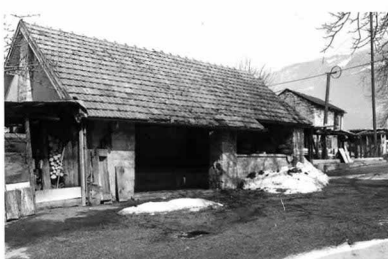
1.0.5	Allineamento di edifici utilitari sul percorso interno principale	o	1,4,14
	1.0.6	Lavatoio coperto	o	8
	1.0.7	Magazzino in posizione deturpante nei pressi della chiesa	o	-

Un altro grazioso vuoto con fondo erboso (1.0.4) si apre alle spalle del vuoto appena descritto. Poco oltre, sempre sul percorso principale, il lavatoio (1.0.6) con una grande vasca, è una bella costruzione coperta da una tettoia. L'edilizia che si dispone sui lati di questo percorso è servita da passaggi per lo più erbati. Il patrimonio edilizio è misto di abitazioni e costruzioni utilitarie. L'orientamento degli edifici è, stranamente, completamente irregolare: in parte verso nord est, in parte verso est, in parte verso sud est, quasi non ci fosse nessuna programmazione. Abitazioni antiche e edifici utilitari hanno pressoché lo stesso piccolo volume. Anzi a volte questi ultimi sembrano più pesanti, a pianta più ampia; piuttosto, le abitazioni appaiono appena un po' più sviluppate in altezza - due tre piani - ma certo, non raggiungono le dimensioni delle tipiche costruzioni stile Gottardo.

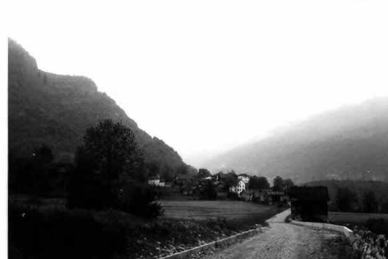
Qualche intervento tende all'abbellimento, tipicamente caratterizzante le case vacanza. La bella piccola cappella di S. Carlo (E 1.0.1), con torretta campanaria (foto 24) è a una navata, ad intonaco bianco con tetto in piode. E' leggermente staccata dal resto del nucleo da un praticello e nascosta dietro l'edificazione. Sembra quasi che l'edificazione si pari davanti alla chiesa come per proteggerla; ma, allo stesso tempo, la chiesa è comunque nel punto più alto dell'insediamento.

Numero	Denominazione	Categoria di rilievo Qualità spaziali Qualità storico-arch. Significato Scopo d. conservaz. accennato alterante	Foto-No
P	1	Nucleo edilizio	AB X X X A	3,6,9,14
I-De	I	Radura a sud del nucleo, delimitata in parte da un allineamento di cascine	a   X a	14
I-Or	II	Area prativa in pendenza, a monte del nucleo, in corrispondenza di un promontorio del pendio	a   X a	15
I-Or	III	Area semiboscosa aperta verso il piano di Chironico	a   X a	-
I-Or	IV	Pendio prativo a valle del nucleo	a   X a	1
E	1.0.1	Cappella di S. Carlo con sagrato erbato; sec. XVII	X A	12,14

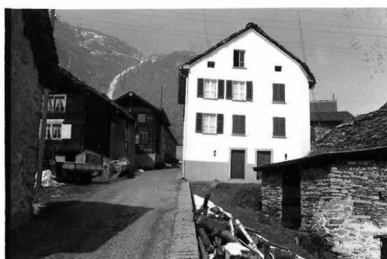
3

1.0.2	Percorso dalla 'piazza di giro' alla sommità del nucleo	o	3,5
	1.0.3	Piazzetta principale con fontana	o	6
	1.0.4	Vuoto a carattere di piazzetta con fondo erboso	o	9

appare sulla carta Siegfried è sicuramente precedente al 1912. L'odierno percorso interno principale dell'insediamento (1.0.2) che dal vuoto a cui mette capo la strada d'accesso verso nord ovest e verso sud est si inoltra tra l'edilizia, serve praticamente tutto il nucleo (P 1). E' in acciottolato e, verso nord sale quasi rettilineo il pendio fino a una piazzetta quadrata (1.0.3) in selciato, su cui si colloca una fontana in granito. Anche se arretrata, esercita influenza negativa sulla piazza una costruzione recente, un tentativo di adattamento ai modelli antichi (1.0.7) fallito non solo per posizione dell'edificio e per le sue dimensioni eccedenti le altre emergenze, ma soprattutto per lo zoccolo realizzato con pietre squadrate e utilizzato a garage.

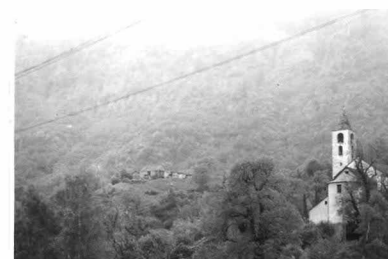
0.0.12	Cappella isolata	o	-
	0.0.13	Edificio con balconi tinteggiati di verde	o	-
E	0.0.14	Chiesa parrocchiale di Chironico, dedicata a S. Maurizio	X A	15

Grumo si situa, esposto a est, sul cocuzzolo di un terrazzo sopra la valle del Ticino, la parte pianeggiante più alta di un'antica frana che dalla riva opposta del Ticino si riversò nella valle. E' un terrazzo pianeggiante e verde di pascoli allo sbocco dalla Valle di Chironico del corso del Ticinello che, dopo aver formato un piccolo invaso, si precipita poi nella Valle Leventina più bassa. Dove finisce il terrazzo il pendio cade a strapiombo boschivo, fino al Ticino. Sullo stesso terrazzo si impianta anche Chironico. L'accesso all'insediamento da nord, si ha dalla strada carrozzabile (nella Carta Siegfried del 1912 lo stesso percorso è segnato come sentiero) che sale da Chironico dopo aver costeggiato il complesso della chiesa parrocchiale di San Maurizio (E 0.0.14).
