Iragna

## Sviluppo dell'insediamento

## Valutazione dell'insediamento nell'ambito della regione

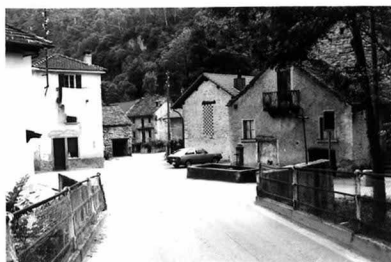
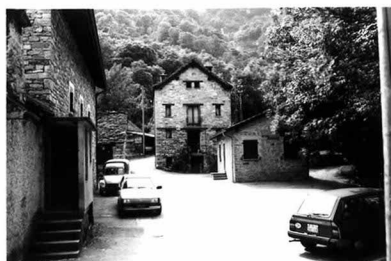
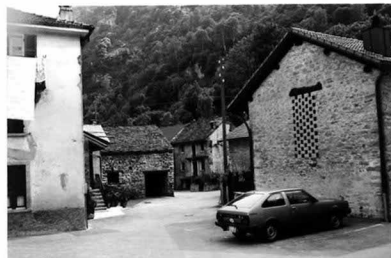
1.0.4	Riattazione, macelleria Parini, leggermente alterante	o	2-4
	1.0.5	Stalle variamente ritoccate.	o	6

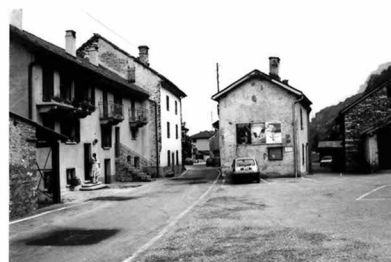
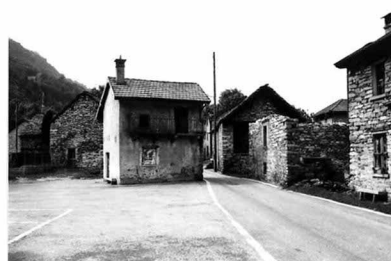
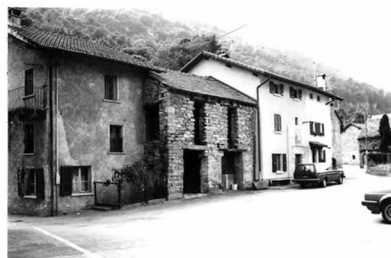
1.0.1	Vuoto pubblico, fondo asfaltato, lo spazio assume le caratteristiche di una piazza allungata descritta da facciate per lo più in pietra naturale	o	14-16

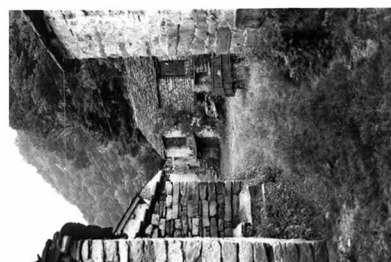
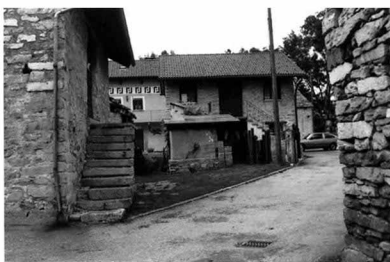
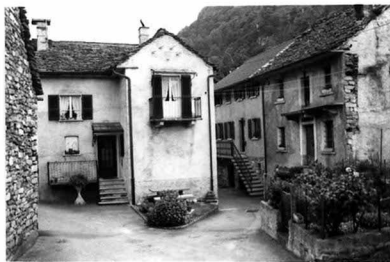
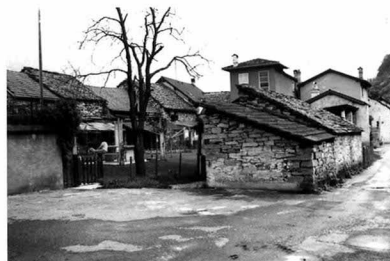
1.0.2	Cascine e fienili contigui situati paralleli al piede della montagna. prospetti compatti e omogenei	o	6-9
	1.0.3	Viuzza stretta tra le case, l'aggetto di un balcone in beton disturba la sostanza edilizia di tipo rurale	o	11,13

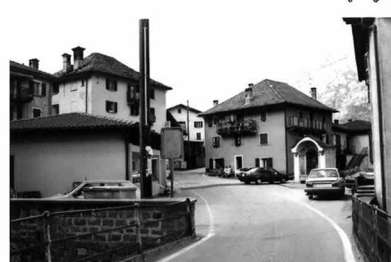
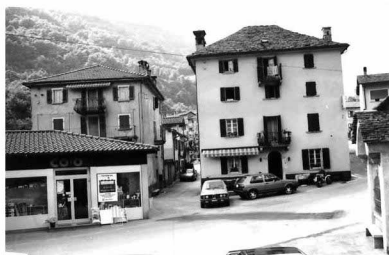
2.0.8	Due edifici di struttura ottocentesca di ragguardevole volume attestati sullo slargo prospiciente il rospnte sul riale. Dirimpetto una bella cappella adorna di stucchi	18,19

2.0.11	Coperativa di consumo, deturpa in modo sfacciato lo slargo che articola questa parte centrale del paese	18,19
2.0.12	Costruzione tradizionale con loggie, recentemente ristrutturata, di color rossastro risulta leggermente alterante	21

-La piazzetta del ponte è spazialmente di qualche interesse ma purtroppo i volumi che la definiscono sono in parte inadeguati. L'edificio contenente il piccolo negozio di alimentari (2.0.11) andrebbe demolito.

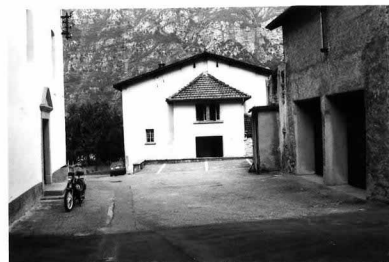
2.0.15	Piano terreno con due box affacciati su uno slargo aperto sulla via di attraversamento	-
2.0.16	Box ricavati al PT di un edificio affacciato sull'entrata laterale della chiesa	26

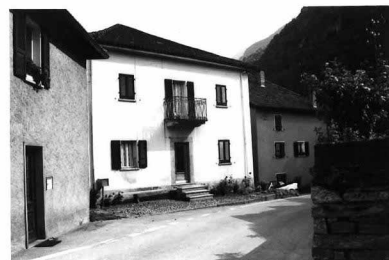
2.0.13	Volume abitativo ottocentesco rosa, di buone proporzioni si trova curiosamente di sbieco rispetto al tracciato stradale	22
2.0.14	Edificazioni lungo il tratto arginato del riale, costruzioni tradizionali contigue di un certo interesse anche se rimaneggiate	20,39

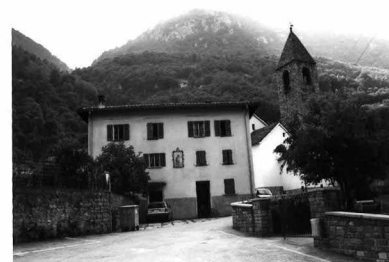
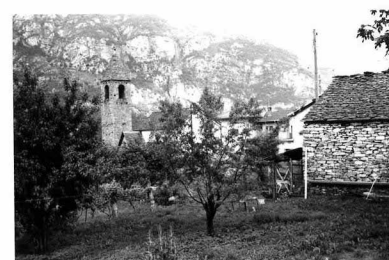
0.0.17	Chiesa parrocchiale dedicata ai Martiri Maccabei, l'annesso camposanto si spinge a Nord nella campagna Documentata con il patrocinio di S. Eusebio nel 1201	23,28

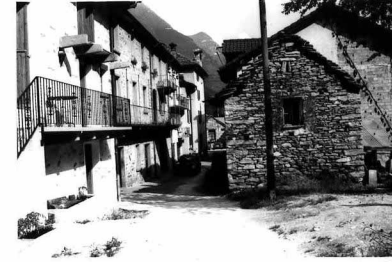
2.0.9	Fronte di edifici costruiti in pietra squadrata, di disegno ottocentesco con balconcino al primo piano in simmetria con l'ingresso	35
2.0.10	Costruzione di notevole mole dotata di giardino terrazzato sostenuto da larghe mura. Ospita il salone parrocchiale	23,26
