Maggia

— Maggia

1. Stesura

Sviluppo dell'insediamento

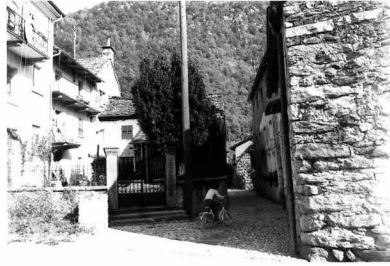
7

La piazzetta 1.0.2 è definita da un orto, da un giardino di una casa ottocentesca e, sullo sfondo, dai lati di frontone di alcune piccole costruzioni, abitazioni e stalle trasformate, a due piani, due piani e mezzo. Al centro del vuoto è una fontana con una vasca ricavata da un unico blocco di granito, e una colonna, anch'essa di granito.

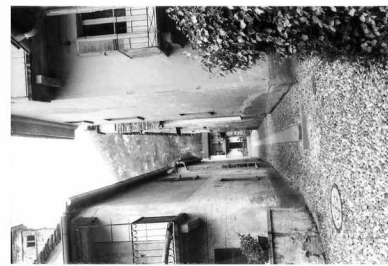
31

La struttura del nucleo (P 1) è molto compatta e articolata in un complesso sistema viario. Di primaria importanza appare il vicolo caratterizzato da un fronte omogeneo di facciate (1.0.3); da sud, dalla piazzetta con fontana (1.0.2) questo percorso si immette in un altro trasversale e poi continua, sempre con direzione nord, un po' sfasato rispetto al tratto precedente, verso la chiesa parrocchiale (E 1.0.1) e quindi, oltre, al gruppo più a monte (G 0.2). Con questi si intersecano numerosi altri percorsi che conferiscono una notevole vivacità spaziale all'insieme grazie anche all'aprirsi di numerosi vuoti. Le vie sono pressoché tutte in acciottolato degli anni '60, spesso con giulderie centrali di lastre posate col cemento.

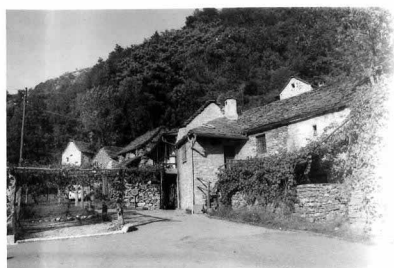
Il pendio che fa da sfondo a questo insieme e a tutto l'insediamento a est (I-OR V) è molto ripido, regolato in parte da terrazze coltivate a vigna; sorgono, frequenti, recenti costruzioni a uno o due piani. Particolare disturbo arrecano due di queste costruzioni (0.0.22), situate a mezzacosta.

0.2.8	Aggiunte perturbanti.	o	21
	0.2.9	Cappelletta sull'incrocio.	o	51

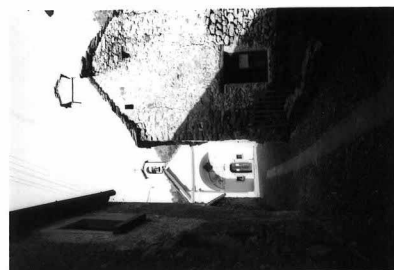
23

La cappella di S.Maria delle Grazie (E 1.0.1), nella parte nord, è una delle chiese più antiche della valle; ha subito però notevoli rifacimenti e aggiunte fino al secolo scorso quali il protiro poggiante su due poderose paraste. Permane, comunque, un nucleo medioevale. All'interno si trovano affreschi del '500.

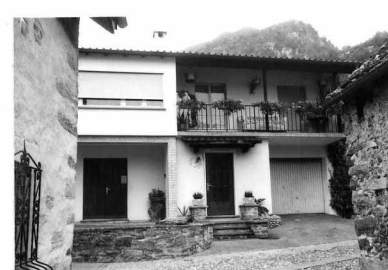
35

Nel punto in cui il percorso 1.0.3 si immette nel percorso trasversale, quindi in una posizione di sottolineatura, costituisce elemento di disturbo un edificio (1.0.4) con dettagli costruttivi anomali quali le aperture non proporzionate al volume e l'autorimessa. Gli interventi di riattazione inadeguati sono numerosi: l'apertura di nuove finestre, aggiunte di volumi e di intonaco.
