Ct. Distr. Comune

Mairengo

## Sviluppo dell'insediamento

**Perimetri edificati, gruppi edilizi, intorno definiti, interni orientati ed elementi singoli**

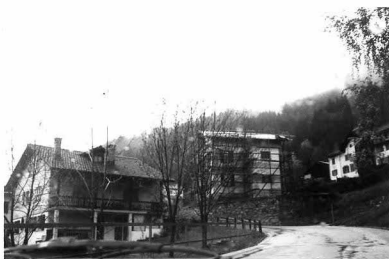
| | Numero | Denominazione | Categoria di rilievo<br>Qualità spaziali<br>Qualità storico-arch.<br>Significato<br>Scopo di conservaz.<br>accennato<br>alterante | Foto-No |
|---|---|--|---|---|
| P | 1 | Nucleo abitativo | AB X / XIA | 1-3,10 |

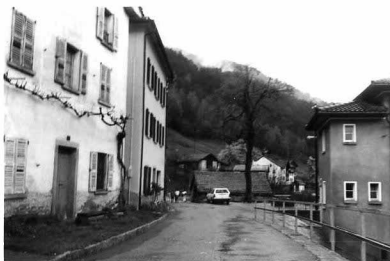
| | Numero | Denominazione | Categoria di rilievo<br>Qualità spaziali<br>Qualità storico-arch.<br>Significato<br>Scopo di conservaz.<br>accennato<br>alterante | Foto-No |
|---|---|--|---|---|
| | 1.0.1 | Spiazzo terrazzato, lastricato, con fontana e grande albero | | 8 |
| | 1.0.2 | Casa comunale e posta, ad intonaco color violetto | | 8 |

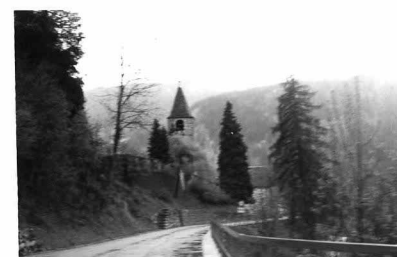
L'area della chiesa (G 1.1) costituisce l'estremità nord ovest dell'insediamento dove la strada svolta per addentrarsi nella gola. Ha quindi doppio riferimento: Il lato sud della chiesa partecipa alla descrizione dello spazio stradale e risulta in linea con le emergenze del nucleo principale a monte della strada; la facciata principale invece si affaccia ad ovest sulla gola e il cimitero forma con i suoi muri di cinta e di sostegno come un baluardo sulla gola boscosa. La chiesa (E 1.1.11) è un edificio tardo medioevale imponente e affascinante. Sulla facciata ovest dimostra chiaramente come un volume precedente, più piccolo, sia stato inglobato nel rifacimento probabilmente cinquecentesco. Sulla facciata molto larga, anche se non molto alta, fanno spicco le arcate cieche romaniche, il portale d'ingresso e il corpo poligonale del piccolo battistero con copertura in piode. A monte si colloca il robusto campanile a pianta quadrata, con due archi sovrastantisi per lato e con una copertura ottagonale in piode a falde ripidissime; porta la data 1515. Sul lato a valle - a partecipare alla descrizione dello spazio stradale dell'insieme maggiore - la chiesa presenta l'aggiunta di un portichetto chiuso da una staccionata, con tetto a spiovente unico e capriata scoperta. Sotto nicchie cieche romaniche si vedono affreschi tardo gotici.

A monte della chiesa e del campanile, quasi su uno spazio rubato alla roccia, addentrandosi nella gola si colloca il bellissimo cimitero (E 1.1.12) con pianta assai ampia. Ha una cappella centrale e scala d'accesso dalla chiesa. La struttura, di per sé molto bella, è ulteriormente valorizzata dal contesto naturale di bosco e rocce che lo accolgono.

| | Numero | Denominazione | Categoria di rilievo<br>Qualità spaziali<br>Qualità storico-arch.<br>Significato<br>Scopo di conservaz.<br>accennato<br>alterante | Foto-No |
|---|---|--|---|---|
| G | 1.1 | Insieme della chiesa e del cimitero | A X X XIA | 5 |
| E | 1.1.11 | Chiesa di San Siro una delle più antiche parrocchiali della Leventina, documentata dal 1170 era all'origine la parrocchiale di Faido | A X | 5 |
| E | 1.1.12 | Cimitero, quasi un baluardo sulla strada di accesso da ovest | | 5 |

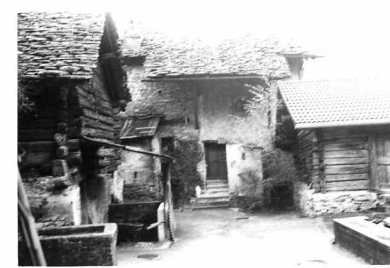
(E 1.0.9). Le abitazioni si orientano con il lato di frontone a valle, mentre le tre stalle, molto antiche, hanno orientamento opposto. Questa disposizione dà alla piazzetta un particolare fascino.

| | Numero | Denominazione | Categoria di rilievo<br>Qualità spaziali<br>Qualità storico-arch.<br>Significato<br>Scopo di conservaz.<br>accennato<br>alterante | Foto-No |
|---|---|--|---|---|
| | 1.0.9 | Piazzetta dal carattere alpino agricolo, con fontana, circondata da abitazioni (Casa Realp 1791) e stalle | | 12 |
