Mergoscia

Sviluppo dell'insediamento

Perimetri edificati, gruppi edilizi, intorno definiti, intorno orientati ed elementi singoli

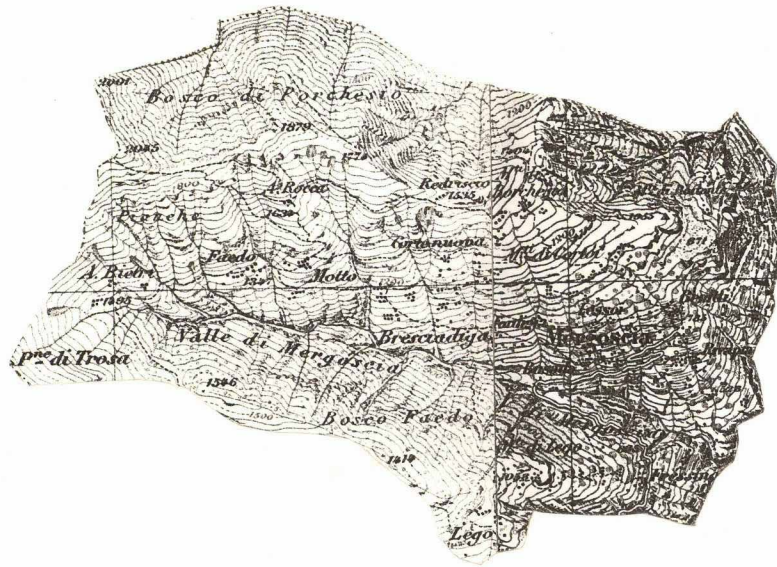
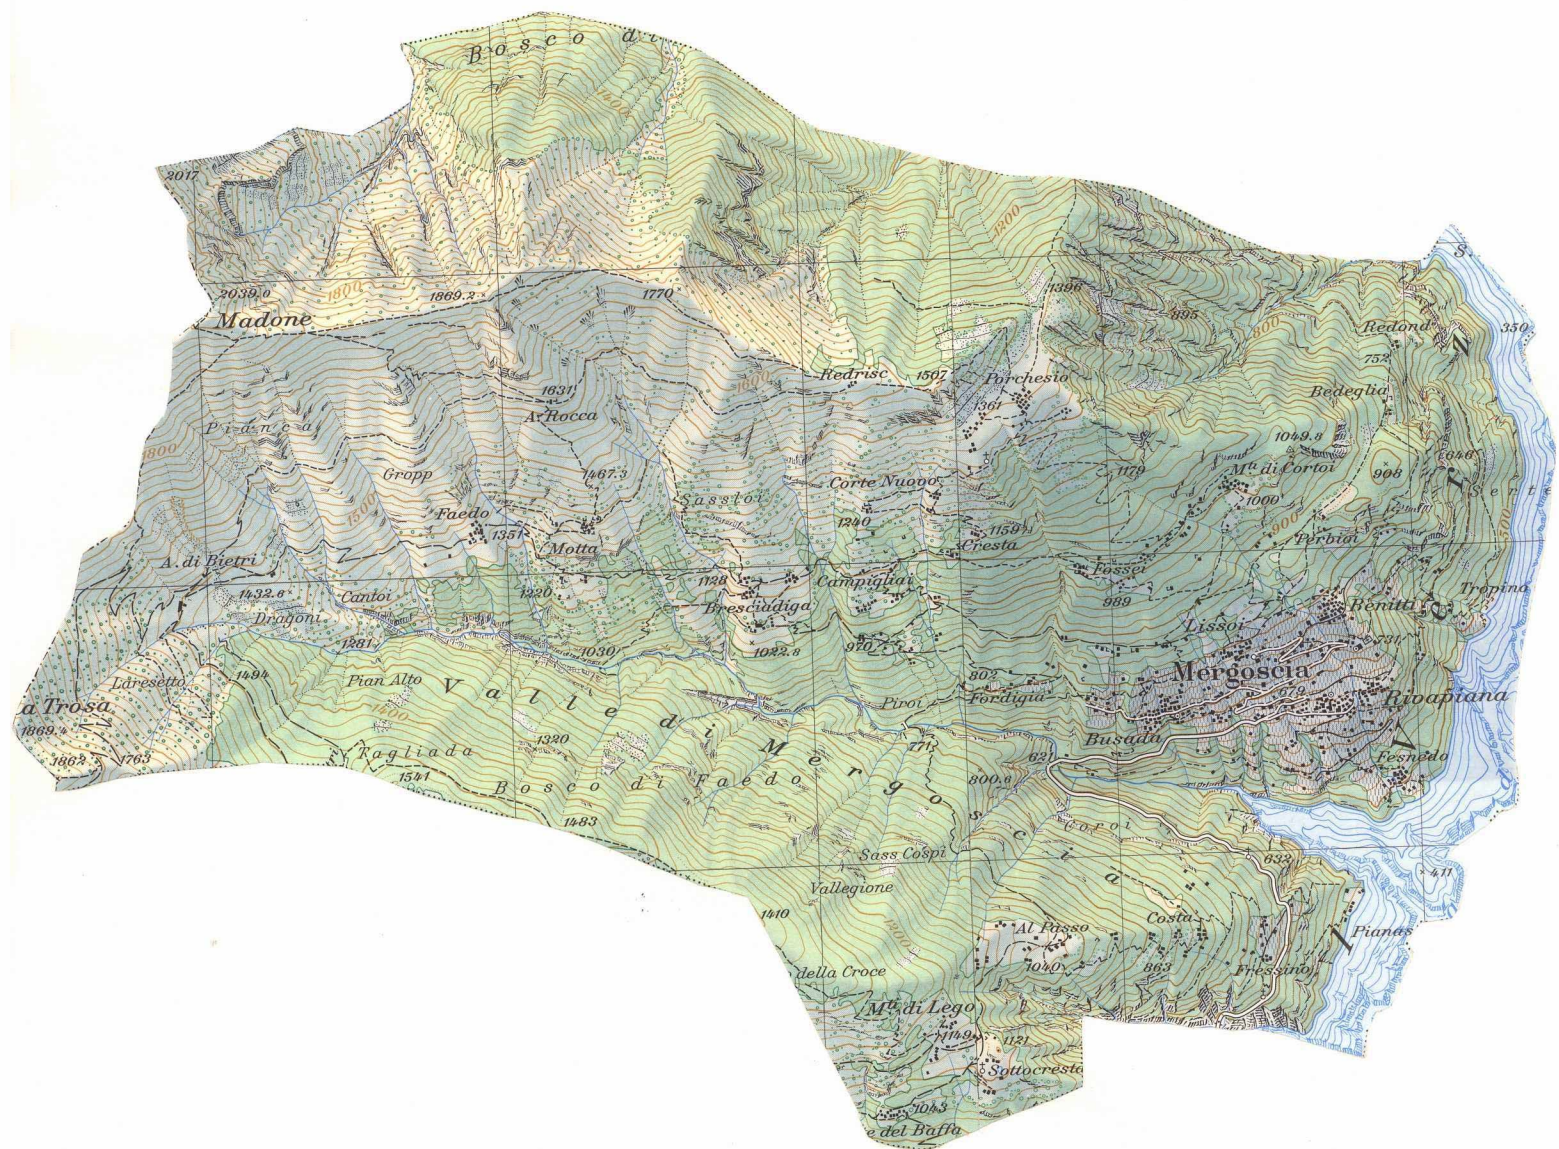
Carta Siegfried 1:50'000

Nella Carta Siegfried del 1895 la strada che sale da Contra appare già carrozzabile, mentre i vari percorsi che collegano i nuclei dell'insediamento appaiono ancora come mulattiere. L'imponente fronte dell'insieme con la chiesa (G 0.1), così come appare a una vista dal basso, si conferma, quando ci si trova davanti, e appare come parete di sfondo al vuoto. E' costituito dalla facciata della casa comunale e della posta e ristorante (0.1.9). Il carattere di piazza pubblica davanti agli edifici di prestigio è segnalato anche da una fontana e da tre ippocastani (0.1.7) potati in modo tale da lasciare libera la visuale sulle facciate. I due edifici pubblici sono rialzati rispetto al piano della piazza. Il municipio-scuola è un tipico esempio dell'architettura pubblica dell'inizio secolo. L'altra costruzione - con l'ufficio postale e un'osteria - ha dimensioni leggermente ridotte, anch'essa con dettagli che rivendicano un certo prestigio: la porta d'ingresso bordata di granito, un balconcino al primo piano e un piccolo timpano.
