Sviluppo dell'insediamento

TI 08 Campo Vallemaggia — Niva

Perimetri edificati, gruppi edilizi, intorni definiti, intorni orientati ed elementi singoli*

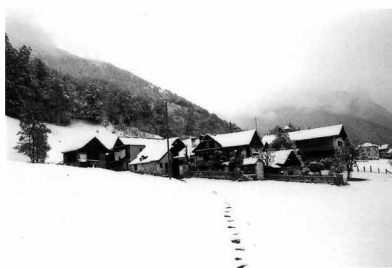
| Perimetri edificati, gruppi edilizi, intorni definiti, intorni orientati ed elementi singoli* | | | Categorie di rilievo | | | | | Foto no |
|---|---|---|---|---|---|---|---|---|
| | 0.0.14 | Rustici in abbandono. | | | | | o | 1 |

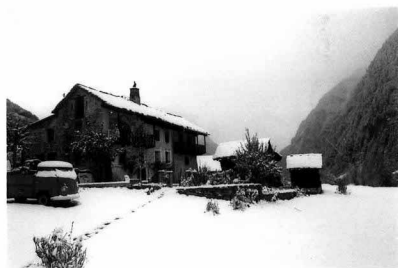
13

| Perimetri edificati, gruppi edilizi, intorni definiti, intorni orientati ed elementi singoli* | | | Categorie di rilievo | | | | | Foto no |
|---|---|---|---|---|---|---|---|---|
| G | 0.2 | Gruppo intermedio di abitazioni e rustici. | AB | X | X | A | | 9-13 |

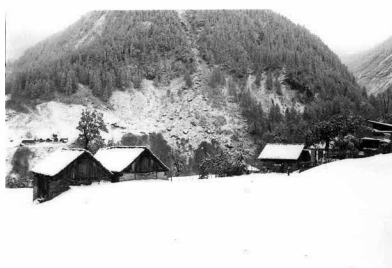
| Perimetri edificati, gruppi edilizi, intorni definiti, intorni orientati ed elementi singoli* | | | Categorie di rilievo | | | | | Foto no |
|---|---|---|---|---|---|---|---|---|
| | 0.1.8 | Abitazione di pregio. | | | | | o | 2 |

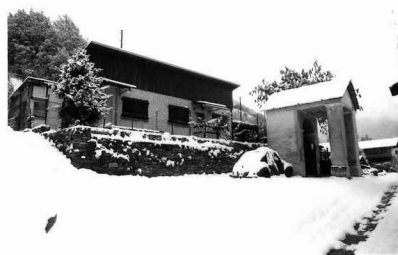
| Perimetri edificati, gruppi edilizi, intorni definiti, intorni orientati ed elementi singoli* | | | Categorie di rilievo | | | | | Foto no |
|---|---|---|---|---|---|---|---|---|
| | 0.1.9 | Cappelletta con affreschi. | | | | | o | 5,6 |
| | 0.1.10 | Abitazione con corpi aggiunti. | | | | | o | 5 |

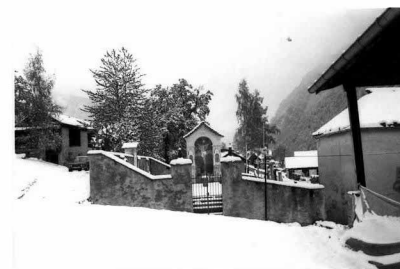
| Perimetri edificati, gruppi edilizi, intorni definiti, intorni orientati ed elementi singoli* | | | Categorie di rilievo | | | | | Foto no |
|---|---|---|---|---|---|---|---|---|
| | 1.0.2 | Cimitero di montagna retrostante la chiesa. | | | | | o | 18 |

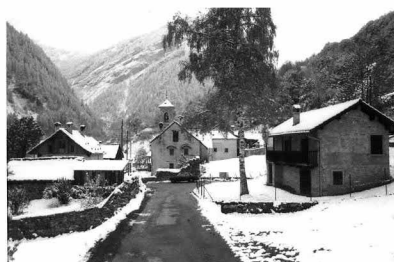
25

| Perimetri edificati, gruppi edilizi, intorni definiti, intorni orientati ed elementi singoli* | | | Categorie di rilievo | | | | | Foto no |
|---|---|---|---|---|---|---|---|---|
| E | 1.0.1 | Chiesa parrocchiale di S.Rocco del XVIII sec. | | | X | A | | 17,25 |
| | 1.0.5 | Fronti lungo la via di attraversamento. | | | | | o | 22,23,25 |

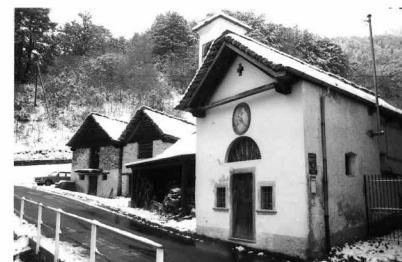
La cappella di S. Maria risale, invece, agli inizi del Cinquecento e consta di una piccola aula rettangolare con una navata ed un coro voltati a crociera.

| Perimetri edificati, gruppi edilizi, intorni definiti, intorni orientati ed elementi singoli* | | | Categorie di rilievo | | | | | Foto no |
|---|---|---|---|---|---|---|---|---|
| E | 2.0.6 | Cappella di S.Maria delle Grazie del '500, a lato della nuova strada. | | | X | A | | 31 |

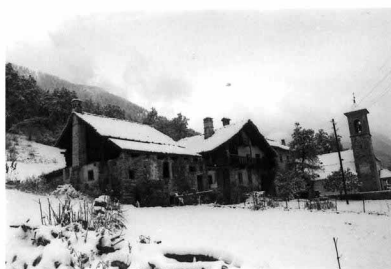
20

| Perimetri edificati, gruppi edilizi, intorni definiti, intorni orientati ed elementi singoli* | | | Categorie di rilievo | | | | | Foto no |
|---|---|---|---|---|---|---|---|---|
| | 1.0.3 | Vecchia abitazione di pregio. | | | | | o | 15,20 |

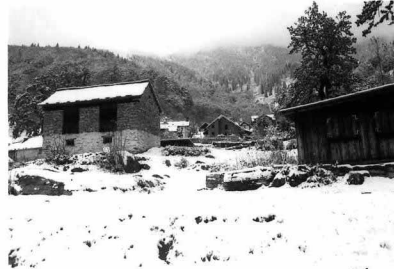
Alcune recenti costruzioni si sono inserite nel nucleo secondario P 2, in prossimità del gruppo G 0.3 ed un ulteriore sviluppo di abitazioni in questa parte, come pure nell'intorno I-DE I, potrebbe alterare il rapporto tra i nuclei ed il contesto naturale circostante.

| Perimetri edificati, gruppi edilizi, intorni definiti, intorni orientati ed elementi singoli* | | | Categorie di rilievo | | | | | Foto no |
|---|---|---|---|---|---|---|---|---|
| | 2.0.7 | Nuove costruzioni. | | | | | o | 26 |

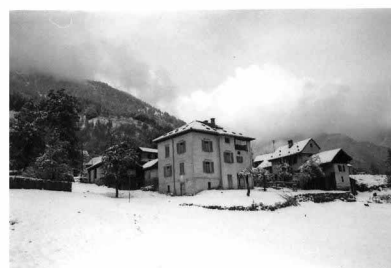
24

| Perimetri edificati, gruppi edilizi, intorni definiti, intorni orientati ed elementi singoli* | | | Categorie di rilievo | | | | | Foto no |
|---|---|---|---|---|---|---|---|---|
| | 0.3.12 | Abitazione del XVIII-XIX sec., tra i rustici. | | | | | o | 24,29 |
