Bedretto

Ossasco

## Sviluppo dell'insediamento

Scala 1:5000

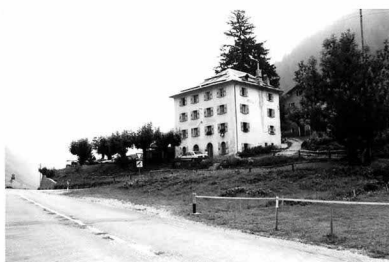
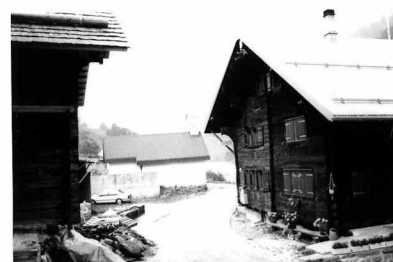
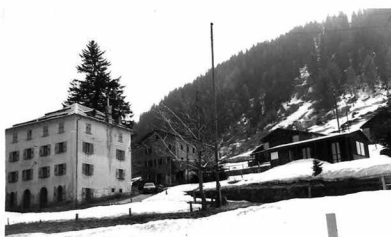
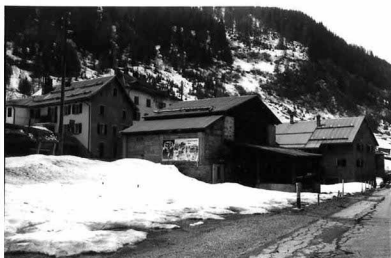
Si inserisce bene, invece, in questo spazio, l'edificio della pensione Nufenen (E 0.0.7), ottocentesco, a quattro piani molto alti. Il tetto a mezzo padiglione è coperto con onduline di metallo. Nell'ampia facciata verso valle le aperture si distribuiscono simmetricamente, quattro per ciascuno dei quattro piani. Le quattro aperture al piano terreno, due porte ingresso e due finestre sono più ampie delle altre e ad arco.

0.1.4	Casa in legno	o	33,34
	0.2.5	Cappelletta in corso di restauro	o	-
	0.2.6	Edificio in legno e in pietra, recentemente riattato	o	-
E	0.0.7	Pensione Nufenen con davanti piccolo padiglione; sec. XIX	X/A	7,8,24,26,28

Certe qualità storico-architettoniche si rilevano dalla presenza e integrità di due tipi di abitazioni tradizionali di diversa epoca: edifici di legno con fregi ornamentali molto antichi e grandi edifici ottocenteschi intonacati. Un bell'esempio di edificio ottocentesco è dato dalla pensione Nufenen la cui ampia facciata è elegantemente caratterizzata dalle serie simmetriche di aperture.

Dato il ruolo fondamentale di individuazione dei due aggregati edilizi che assume lo spazio (I-De I), risulta notevolmente perturbante il manufatto in legno (0.0.9) di aspetto provvisorio.

0.0.8	Abete di dimensione imponente	o	27
	0.0.9	Piccola costruzione in legno, abitata	o	24
	0.0.10	Chalet in posizione perturbante, nel pendio interposto ai due nuclei edilizi	o	17,35

-Lo spazio tra i due gruppi (I-De I) è fondamentale. Non vi deve essere costruito assolutamente niente. Un piccolo manufatto in legno, semi provvisoria (0.0.9), dovrebbe essere, se possibile, eliminato.

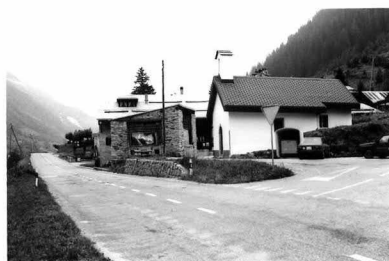
03

L'altro insieme (G 0.1) è servito principalmente dalla vecchia strada di attraversamento che arriva da ovest; oggi questa strada funge principalmente da percorso interno e il traffico di passaggio evita l'insediamento grazie a una tangenziale (0.0.11). Su questo percorso interno, sul lato a monte, marca d'ingresso all'insediamento da ovest è la cappella (E 0.1.1) recentemente

completamente trasformata, con torretta campanaria e intonaco bianco e un tetto molto pesante e sproporzionato per la piccola costruzione. Subito dopo la chiesa la strada descrive una larga curva e le case vi si pongono a varie angolazioni.

Perimetri edificati, gruppi edilizi, intorno definiti, intorno orientati ed elementi singoli			Categoria di rilievo Qualità spaziali Qualità storico-arch. Significato Scopo d. conservaz. accennato alterante	Foto-No
	Numero	Denominazione		
G	0.1	Gruppo di costruzioni a contorno della vecchia via di attraversamento	AB // / X/A	1,9,29-35
G	0.2	Cascine disperse sul pendio	B // / / B	10,24
I-De	I	Pendio prativo interposto ai due insiemi	a // / X/a	-
I-Or	II	Pendio a monte del nucleo. Fascia prativa tra l'abitato ed il bosco	a // / X/a	17,20
I-Or	III	Scarpata a valle verso il fiume	a // / X/a	27
I-Or	IV	Letto del riale di Cristallina	a // / X/a	2,35
E	0.1.1	Cappella del villaggio distrutto nel 1888 da una valanga, ristrutturata in maniera inadeguata	X/A	3,13,21,34

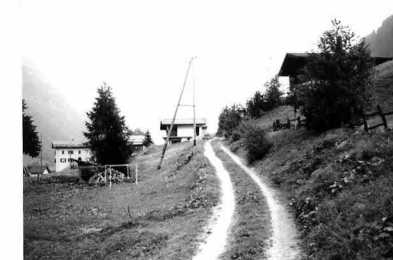
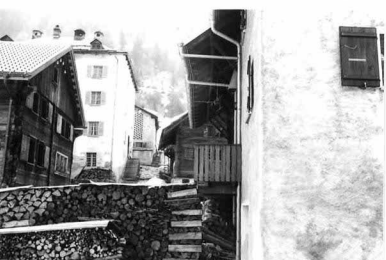
17

A monte dei gruppi, nel pendio a prati che come ad antica frana si incunea fra gli insiemi, purtroppo si sono inserite due recenti costruzioni (0.0.10) che, con il loro stile di villini di vacanza e per la loro posizione esposta si impongono negativamente. Un effetto negativo sortisce anche il deposito militare (0.0.12) che con la sua ampia pianta si spinge davanti alla silhouette dell'insediamento per chi viene da monte, proprio in corrispondenza della diramazione della vecchia strada - oggi percorso di servizio per l'insediamento - dalla nuova strada (0.0.11) che larga si impone nella visuale dell'insediamento sia da valle che da monte.

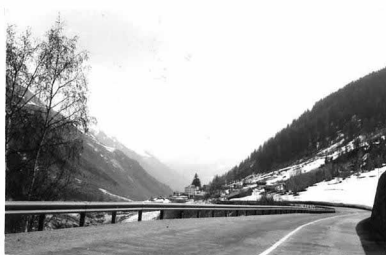
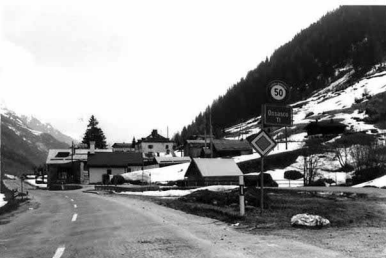
18

0.0.11	Nuovo percorso della strada cantonale verso il passo Novena	o	18-20,27
	0.0.12	Deposito militare	o	-
	0.0.13	Funivia per l'Alpe Cristallina	o	19
