Prugiasco

Sviluppo dell'insediamento

Valutazione dell'insediamento nell'ambito della regione

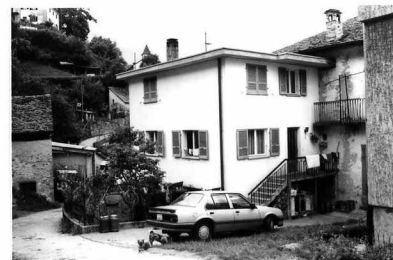
1.1.5	Aggiunta alterante a un edificio esistente	o	14
E	1.1.6	Casa di tipo contadino a ballatoio con affresco	/A	12
E	1.1.7	Costruzioni rurali, in pietra e legno molto ben conservate e parti colarmente interessanti per il volume e l'espressione architettonici	X A	6,7,10

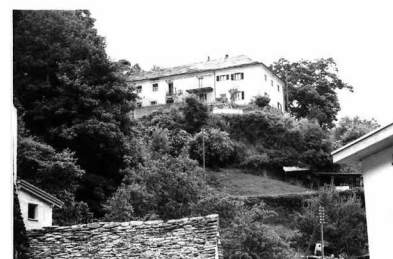
15

0.0.12	Gruppo di edifici in parte recenti	o	27
	0.0.13	Torrente	o	36,38
	0.0.14	Edificio di volume importante sovrastante la chiesa	o	6,15

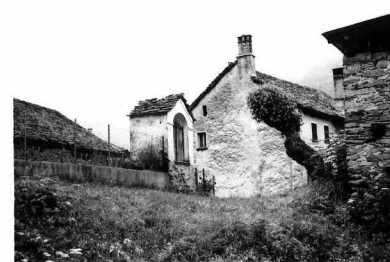
1.0.1	Vuoto pubblico prospiciente l'edificio postale	o	1-3
	1.1.2	Cappella	o	11
	1.1.3	Volume ottocentesco a monte della strada	o	8,10,18,37
	1.1.4	Sequenza di edifici contigui paralleli alla strada	o	17,23

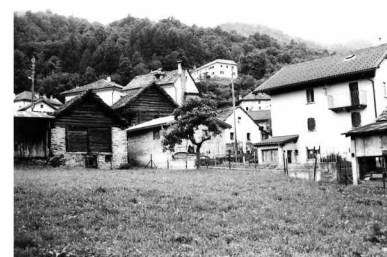
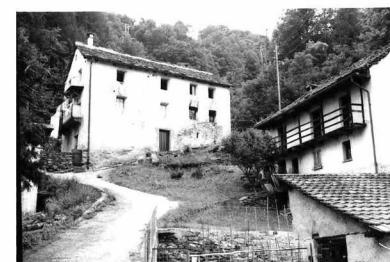
06

La parte primitiva del paese (G 1.1) comprende degli edifici abitativi contadini in pietra intonacata muniti di balconate in legno orientate verso Sud, i tetti sono a due spioventi ricoperti in piode, l'orientamento delle costruzioni non è costante. Sulla facciata laterale della casa più alta (E 1.1.6) ben visibile e dominante, si trova un modesto affresco. E' da questo punto che inoltrandosi nel bosco prende avvio inizialmente lastricato il vecchio sentiero per Negrentino. La sostanza edilizia della parte più antica del villaggio si presenta quasi abbandonata in uno stato di conservazione piuttosto degradato mentre gli edifici più vicini alla strada dalle caratteristiche ed impostazione ottocentesche, benché piuttosto rimaneggiati nelle parti posteriori, sono in condizioni migliori e tutti abitati. Sulla via di attraversamento si sono attestate in passato diverse attività ora decadute; nei pressi del ponte una costruzione oggi trasformata ospitava un macello, più avanti al piano terreno di un voluminoso edificio ottocentesco si trova un osteria, a lato di questo un vuoto dovuto a una demolizione lascia intravedere le costruzioni più antiche in secondo piano e una vicina cappellina (1.1.2).

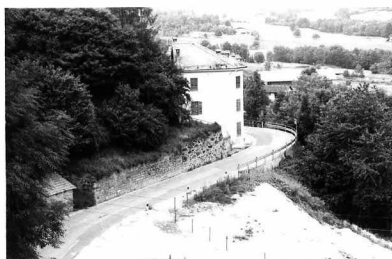
25

0.0.10	Edifici ottocenteschi d'abitazione	o	25,30-33
	0.0.11	Stalle riattate, edifici nuovi, in parte alteranti anche se strutturalmente legati in modo corretto	o	24,26

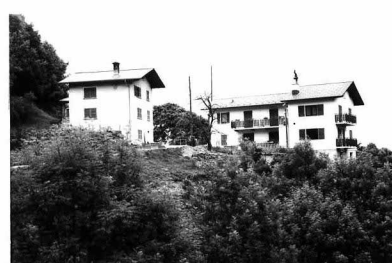
27

Poco più in basso una abitazione ottocentesca a struttura simmetrica e tetto a quattro spioventi (0.2.8) definisce a monte la stradetta che sale alla chiesa, di lato e sotto fino alla carrozzabile alcuni orti e alberi da frutta occupano il pendio. Alla stessa altezza del gruppo ecclesiastico, disposti sul proseguimento del percorso asfaltato che va innalzandosi sulla montagna, sorgono due gruppetti indipendenti di costruzioni, il primo (0.0.11) adiacente alla chiesa è composto da cascine e abitazioni tradizionali ristrutturate con qualche aggiunta lievemente alterante, mentre il secondo più lontano (0.0.12) offre in grande risalto una abitazione recente con balconi inadatti dall'aspetto deturpante.
