Bedretto

Ronco

Sviluppo dell'insediamento

Valutazione dell'insediamento nell'ambito della regione

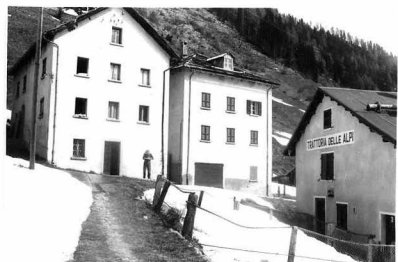
8

La parte dell'abitato a monte è servita da un sentiero che descrive due angoli retti. Sui tre rettilinei di questo percorso si allineano poche case. Uno di questi allineamenti è dato da due edifici 700 - 800eschi molto belli (1.0.4), uno con una fronte orientata verso l'imbocco valle con un portone rotondo e una scala a due rampe, l'altro una nuova abitazione (1.0.5) in legno che ha sostituito un vecchio volume.

1.0.4	Abitazioni tradizionali con tetto in scandole di legno					o		8,10,13
	1.0.5	Nuovo chalet estraneo al luogo						o	14
	1.0.6	Trattoria delle Alpi con terrazza posteriore						o	10,13

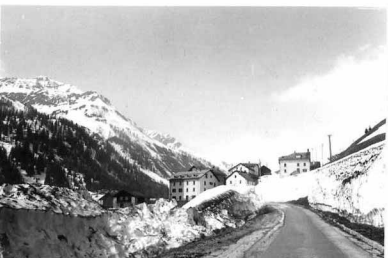
L'edificazione del piccolo insieme (P 1) è quasi tutta completamente a monte di questa strada e 'contenuta' da un'ampia curva. Solo tre edifici (1.0.3) che con il lato di frontone si orientano sull'imbocco valle si collocano a valle della strada. Sono tre stalle con zoccolo in pietra e pareti laterali e frontali in

1.0.2	Albergo 'Stella Alpina' e terrazza antistante leggermente alterante					o		5,6,9
	1.0.3	Allineamento di stalle, due delle quali trasformate in abitazioni di vacanza					o		3

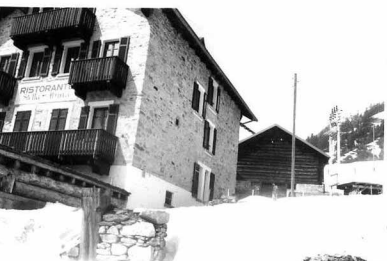
1.0.7	Demolizione						o	11,12
	1.0.8	Edificio abitativo ristrutturato, intonacato						o	4

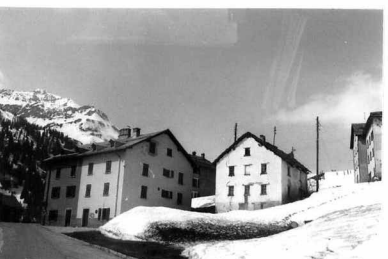
5

Proprio sulla curva della larga strada asfaltata, subito a monte di quella, si colloca il grande ristorante 'Stella Alpina' (1.0.2) con un terrazzo e una rampa d'accesso che sporgono nello spazio stradale. L'edificio con dei balconi in legno molto appariscenti sul lato di frontone, è rialzato da un nuovo muro in sasso a vista. La ristrutturazione che ha subito, gli ha conferito un'immagine di finto rustico che, anche per la posizione centrale in cui si colloca compromette notevolmente tutto l'insieme.

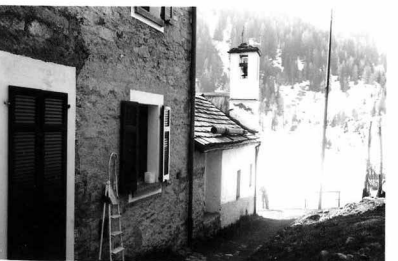
17

La cappella (E 1.0.1), rialzata rispetto alla strada, che spinge verso sud il suo piccolo frontone, è contigua al ristorante 'Stella Alpina' e parzialmente nascosta da questo; bianca con una piccola torretta campanaria sul tetto è stata recentemente restaurata. Dalla strada alla chiesetta porta una rampa sostenuta da un ampio muro in pietra a vista e come sentiero si collega, sul retro, col sentiero interno descritto.

Numero	Denominazione	Cat.	Que.	Gua.	Sig.	So.	acc.	Foto-No
P	I	Nucleo abitativo	AB	X	/	X	A		1-3
I-De	I	Pendìo compreso tra il Riale di Ronco e l'abitato	a			X	a		-
I-Or	II	Fascia prativa in direzione di Bedretto	a			X	a		1
I-Or	III	Ripido pendìo prativo sovrastante il nucleo limitato dalla Selva	a			X	a		6,13
I-Or	IV	Fondovalle attraversato dalla strada cantonale di recente costruzione	a			X	a		1
E	1.0.1	Cappella di St. Antonio Abate, piccola aula voltata a botte con coretto poligonale ornato con figure d'angeli databili ai secoli XVIII e XIX, recentemente restaurata				X	A		7,16,17
