Sviluppo dell'insediamento

Valutazione dell'insediamento nell'ambito della regione

— Salorino

1. Stesura

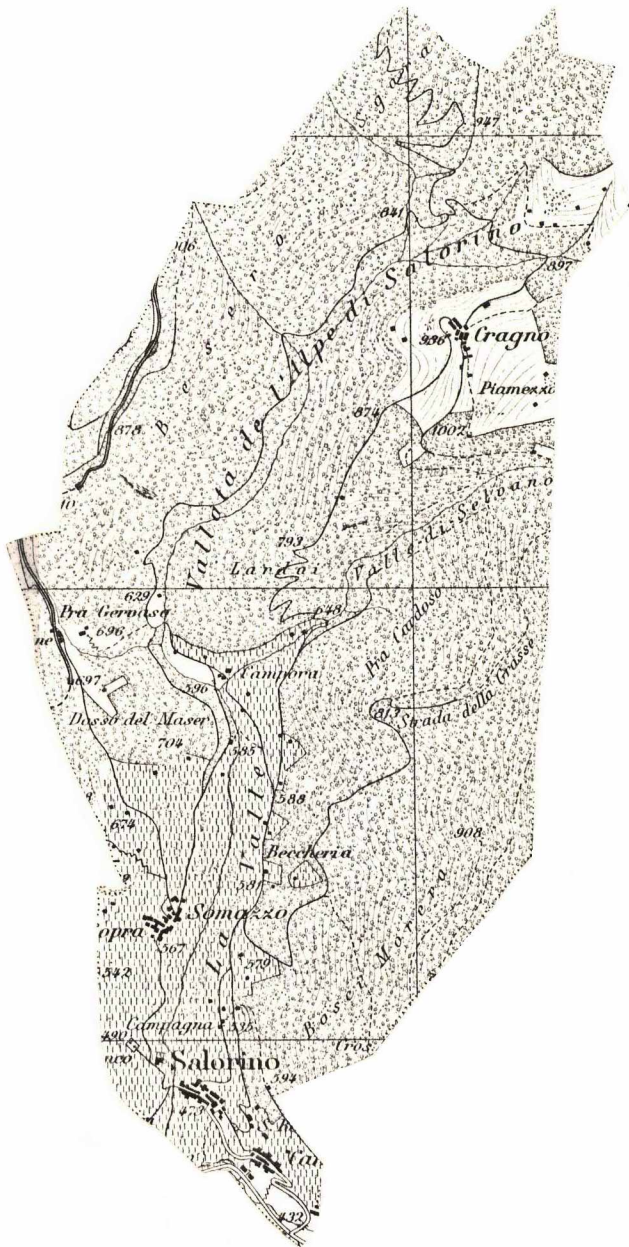
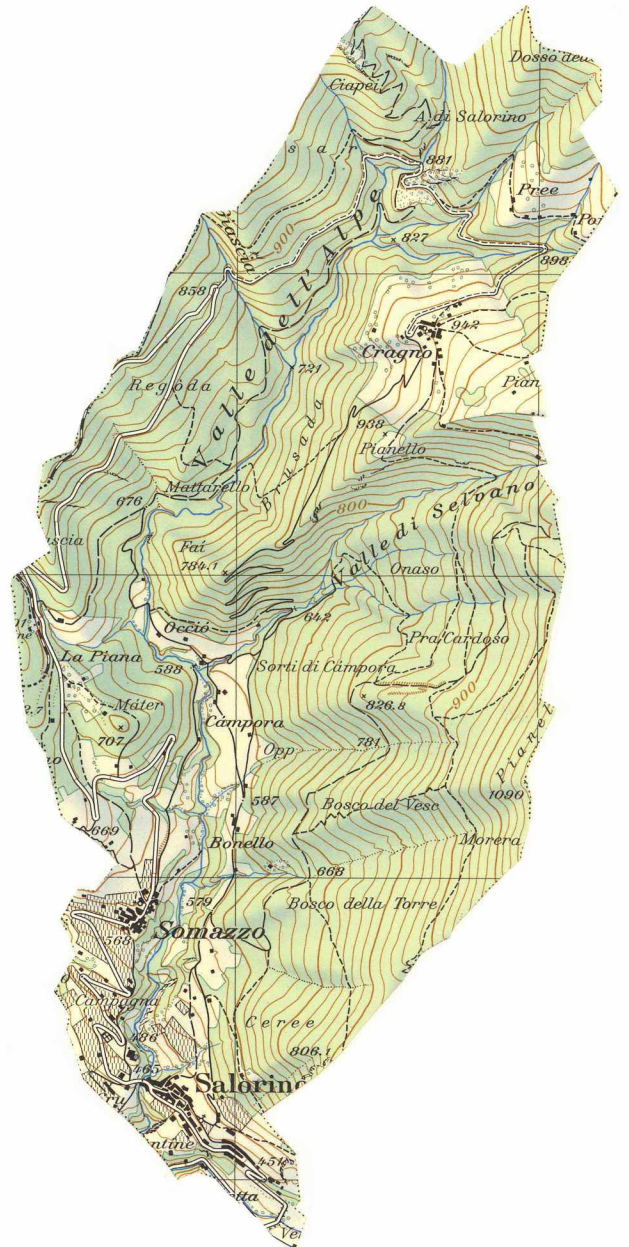
CARTA 1:25000

Grazie al fatto che da quel lato (I-De IV) non c'è stata edificazione e perciò risulta intatto a una vista da nord, è possibile l'individuazione dei tre insiemi funzionali e spaziali come un tutt'uno. L'impronta dominante all'insediamento è data oggi dall'utilizzo abitativo ciò che appare anche dall'abbandono dei pendii a vigna. La carta Siegfried del 1894 e l'attuale carta

mostrano, con l'eccezione di alcuni ampliamenti nei pressi della fabbrica (0.0.12) e della nuova carrozzabile in vicinanza della zona del ponte, la stessa immagine dell'insediamento.
