Poscritti

Frazione del comune di Davesco-Soragno, un tempo villaggio autonomo i cui abitanti, periodicamente costretti ad emigrare, erano dediti all'agricoltura, alla viticoltura e all'allevamento del bestiame.

Soragno

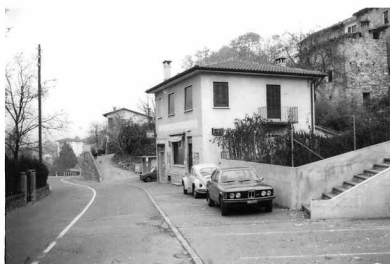
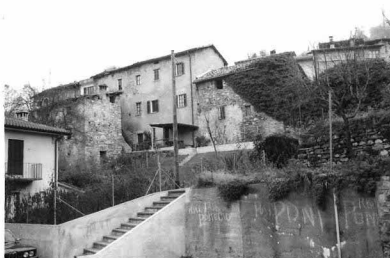
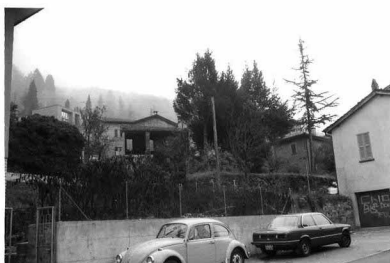
L'insediamento è stato seriamente compromesso nel suo rapporto con il paesaggio naturale in seguito alla parziale edificazione del pendio boschivo sullo sfondo e del pendio verde in primo piano, attraversato dalla nuova strada cantonale e adibito, nella parte superiore a diretto contatto con le case all'orticoltura.

<u>1.0.5</u>	Edifici riattati e parz. modificati					<u>O</u>		4,21,22
	<u>1.0.6</u>	Nuovo portico del lavatoio pubblico					<u>O</u>		19
	<u>1.0.7</u>	Facciata sulla piazza, priva di aperture					<u>O</u>		15
	<u>1.0.8</u>	Facciata sulla piazza totalmente modificata					<u>O</u>		9,12
	<u>0.0.9</u>	Edifici recenti antistanti e retrostanti il nucleo					<u>O</u>		1-3

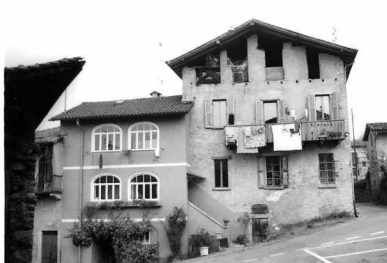
9

Qualche abitazione si presenta in precario stato di abbandono, altre, recentemente riattate sono state in parte (1.0.4, 1.0.5) e in un solo caso totalmente (1.0.8) modificate nel loro aspetto originario.

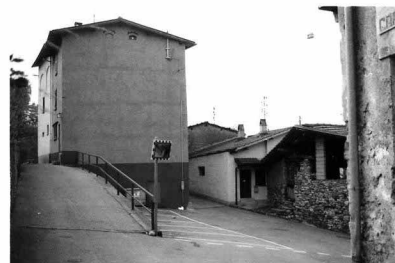
15

ginaria in seguito all'inserimento di nuove costruzioni conformanti una schiera contigua alla cappella, comprendente anche la vecchia stalla sottostante (1.0.2) e con la demolizione dell'imponente costruzione a monte della strada e della schiera terminale a valle, di cui permane un unico edificio (1.0.7) che si apre con un fronte chiuso sulla nuova piazzetta-posteggio creatasi all'entrata dell'abitato.

ristrutturazione del vuoto all'entrata meridionale dell'abitato e relativa sistemazione dei fronti che lo delimitano.
