Sviluppo dell'insediamento

Inventario degli insediamenti svizzeri da proteggere (ISOS)

L	Ct.	Distr.	Comune	Località	Data/Operatore
	TI	02	Torre	Torre	2. Stesura 12.90/vic
Poscritti

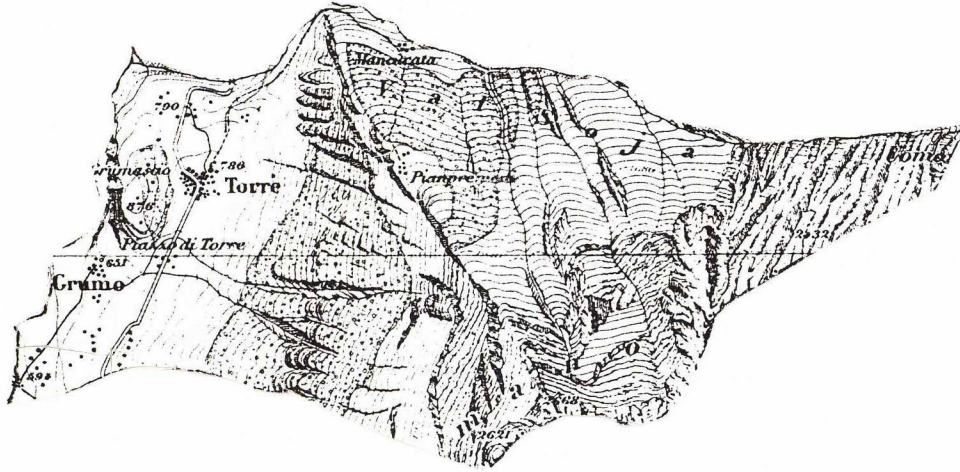
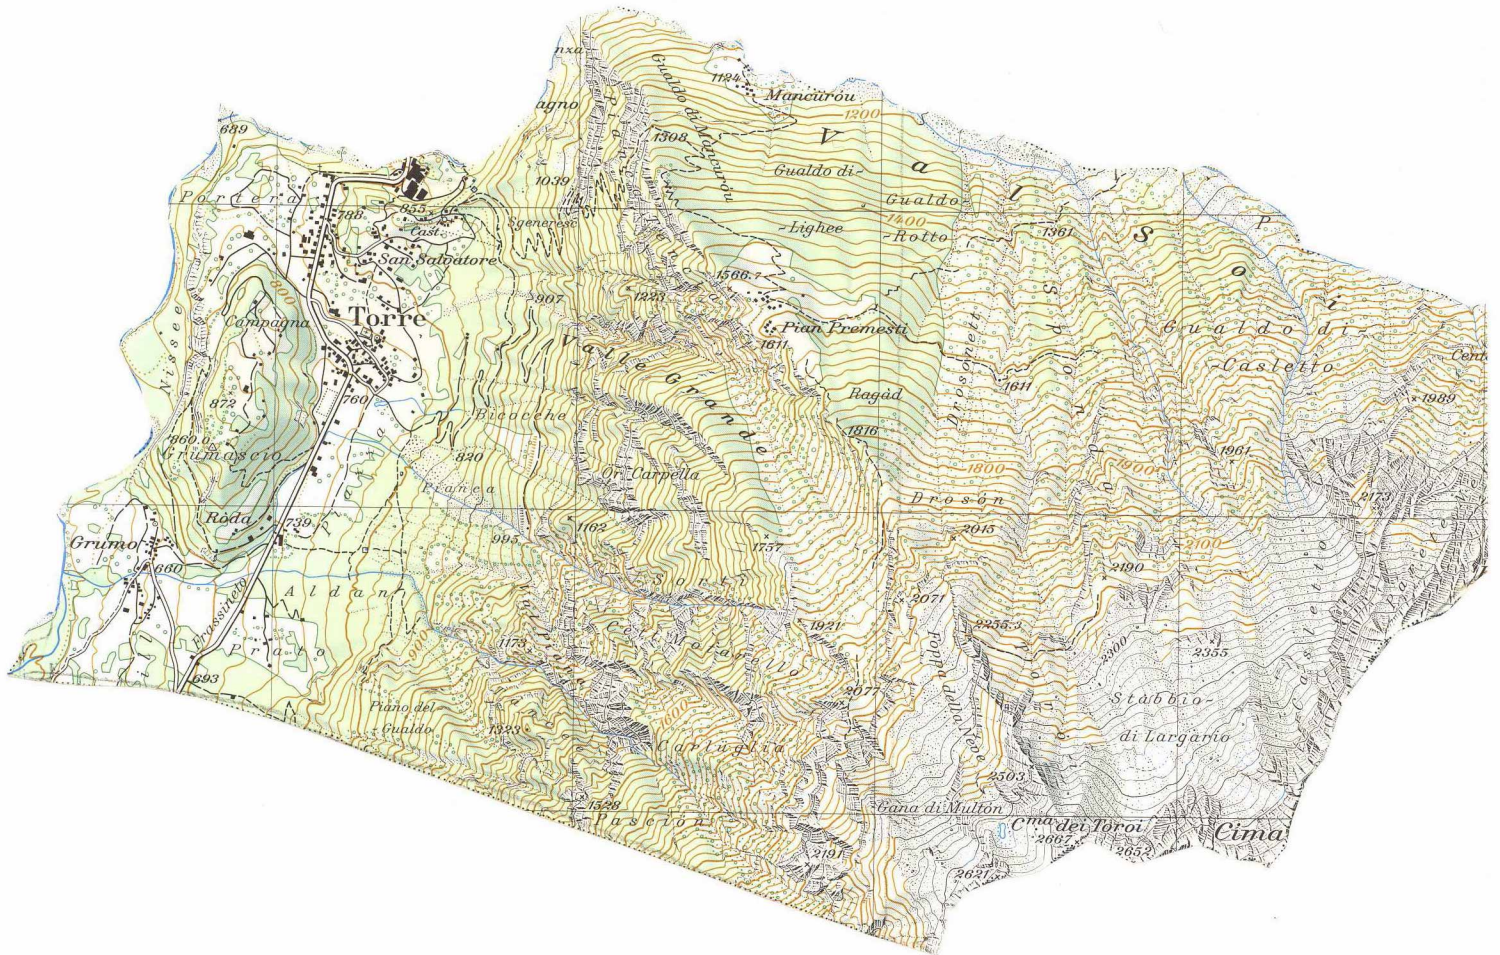
Carta 1:50'000 / 1:25'000

Carta Siegfried 1872

Carta nazionale 1983

Nell'edizione del 1872 della carta Siegfried il villaggio appare compatto intorno alla curva di novanta gradi descritta dalla cantonale che lo attraversa, l'attuale estensione ad Est della sostanza edilizia è molto meno marcata. La fabbrica di cioccolato non è ancora stata edificata. La parrocchiale sovrasta indisturbata l'abitato marcando l'inizio di un sentiero che sale il colle d'Ingerio.
