Ct. Distr. Comune

Quinto

Varenzo

Sviluppo dell'insediamento

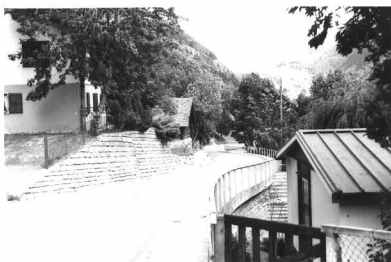
01

Numero	Denominazione	Categoria di rilievo Qualità spaziali	Qualità storico-arch. Significato	Scopo d. conservaz. accennato alterante	Foto-No
G	0.1	Nucleo abitativo distribuito nella direzione delle curve di livello	B // / X B			1-20
I-Or	I	Fascia prativa compresa tra l'autostrada e il nucleo	ab	X a		18,20
I-Or	II	Pendìo scosceso a monte del nucleo	a	X a		2,3
E	0.1.1	Cappella di San Rocco, coro decorato con stucchi del 1737. Restaurata recentemente		X A		3-5,7

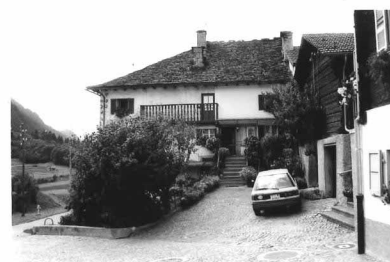
10

Bella appare, subito a valle, la casa sette ottocentesca (0.1.3) importante marca sulla strada dove questa descrive la curva ad U; è un'abitazione di enorme mole, a quattro piani e sei finestre piccole e regolarissime per piano, intonacata con un bellissimo intonaco bianco, molto sottile e un tetto a mezzo padiglione in piode.

0.1.2	Piazzale antistante la chiesa sostenuto da mura di terrazzamento			o	6,7
	0.1.3	Abitazione in muratura, intonacata, a 3 piani e 6 assi di aperture			o	10,12

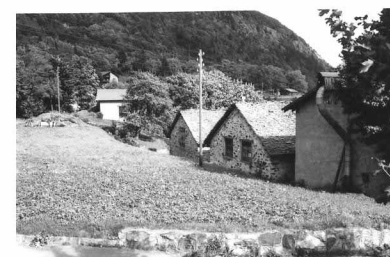
La fascia prativa (I-Or I) tra il nucleo e l'autostrada è piuttosto stretta e, soprattutto, un piccolo aggregato di cascine e stalle (0.0.10) inserito in tale ambito è gravemente compromesso dalla vicinanza dell'autostrada. Un ampio parcheggio (0.0.12) copre, inoltre, parte dello spazio verde e si impone negativamente come superficie grigia davanti al villaggio.

0.0.10	Gruppo di cascine e stalle sottostante il villaggio, compromesso dal percorso autostradale			o	16
	0.0.11	Edificio abitativo di grandi dimensioni che ospita la posta			o	15,17

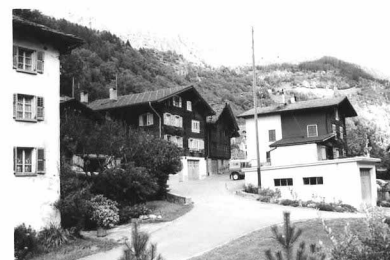
Proprio nel gomito della strada dove questa, nella parte ovest, descrive una serpentina di fronte alla casa appena descritta, si impone una grandissima autorimessa (0.1.5) che compromette l'immagine dell'ingresso al nucleo da questo lato.

0.1.4	Fronti tradizionali in legno sulla via di attraversamento			o	11
	0.1.5	Autorimessa con tetto piano			o	11
	0.1.6	Grosso edificio a cinque piani con tetto in piode			o	4,7

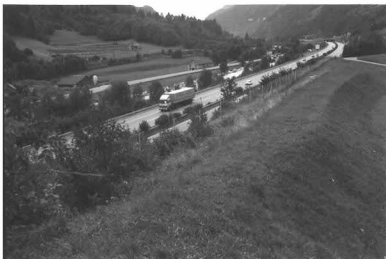
0.0.16	Grande stalla			o	18
	0.0.17	Autostrada			o	20
