Poscritti

## Sviluppo dell'insediamento

| TI | 4 | Vogorno | — Vogorno | | |

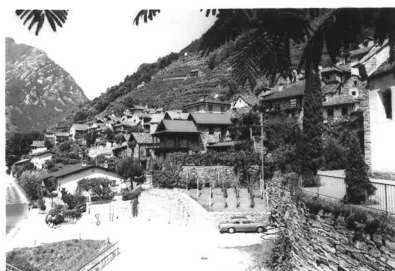
| | Número | Denominazione | Cat.<br>C<br>O<br>U<br>S<br>Sig.<br>ae | Foto No |
|---|---|---|--|---|
| | 1.0.2 | Recente costruzione sul margine della edificazione storica, a monte della nuova strada. | O | 2 |

Altri interventi recenti, sul percorso interno principale (1.0.3/1.0.5) e lungo il perimetro dell'insieme (1.0.4/1.0.2) disturbano sia per le modalità costruttive anomale sia per la posizione in evidenza.

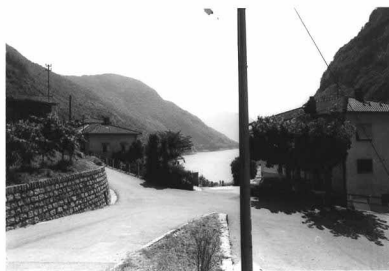
| | Número | Denominazione | Cat.<br>C<br>O<br>U<br>S<br>Sig.<br>ae | Foto No |
|---|---|---|--|---|
| I-OR | III | Fascia di pendio parzialmente edificata all'entrata est del villaggio. | b / b | 8 |

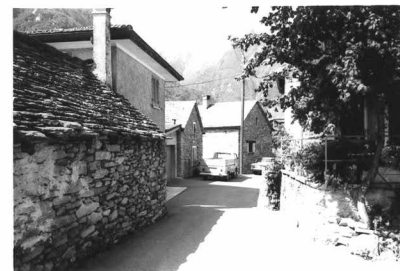
| | Número | Denominazione | Cat.<br>C<br>O<br>U<br>S<br>Sig.<br>ae | Foto No |
|---|---|---|--|---|
| | 1.0.3 | Edificio recente con autorimessa, sul percorso interno principale. | O | 14 |

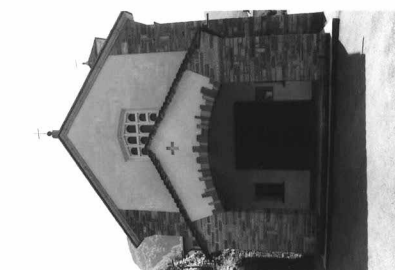
3

| | Número | Denominazione | Cat.<br>C<br>O<br>U<br>S<br>Sig.<br>ae | Foto No |
|---|---|---|--|---|
| E | 1.0.1 | Chiesa di S.Antonio eretta nel secolo XVII, restaurata nel 1962. | X A | 3,5,10 |

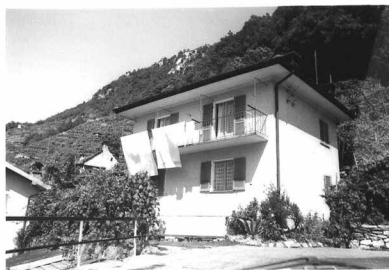
| | Número | Denominazione | Cat.<br>C<br>O<br>U<br>S<br>Sig.<br>ae | Foto No |
|---|---|---|--|---|
| | 1.0.4 | Edificio recente al margine dell'edificazione storica. | O | 9 |

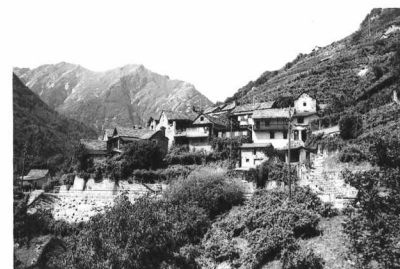
| | Número | Denominazione | Cat.<br>C<br>O<br>U<br>S<br>Sig.<br>ae | Foto No |
|---|---|---|--|---|
| | 0.1.7 | Recenti interventi in Costa, in contrasto con l'edilizia tradizionale. | O | 15 |

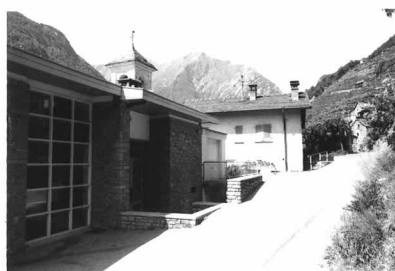
| | Número | Denominazione | Cat.<br>C<br>O<br>U<br>S<br>Sig.<br>ae | Foto No |
|---|---|---|--|---|
| | 1.0.5 | Recente costruzione a diretto contatto con la chiesa. | O | 6 |
| | 1.0.6 | Nuova casa comunale. | O | 1,6,10 |

Nella parte alta, soprattutto in vicinanza del ruscello (0.0.12), il nucleo si fa più compatto. Le trasformazioni, in questa parte, sono ancora minori che non sulla strada asfaltata, molti edifici sono diroccati o abbandonati. Si incontrano anche edifici ad uso misto, stalla a pianterreno, abitazione con balconata al primo piano. Interessanti sono, in particolar modo, le massicce scale ai granai e le passerelle da una stalla all'altra che contribuiscono al disegno degli spazi. La cappella di S. Antonio da Padova (E 1.0.1) è in posizione eccentrica rispetto al nucleo, e ribassata rispetto alla strada asfaltata. La facciata, esposta a nord, è prolungata da un piccolo protiro, quasi un baldacchino volto verso il nucleo ad accogliere i fedeli. Verso sud è un ampio piazzale, adibito a parcheggio, su cui si affaccia anche l'edificio della casa comunale e scuola (1.0.6). Questa costruzione, oltre ad essere del tutto estranea all'insieme, quanto a stile, impedisce la libera vista sulla chiesa. Anche dal nucleo, da monte, la visuale è oggi impedita da una nuova costruzione (1.0.5) che, trovandosi a un livello superiore, esclude ancor più la chiesa dall'insieme.

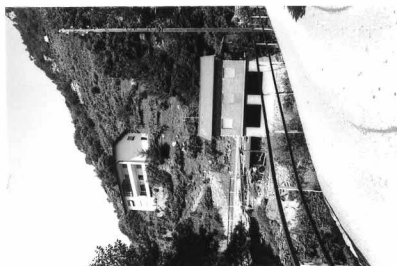
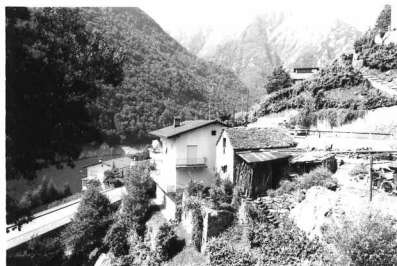
| | Número | Denominazione | Cat.<br>C<br>O<br>U<br>S<br>Sig.<br>ae | Foto No |
|---|---|---|--|---|
| I-DE | I | Parte di pendio tra gli insiemil edilizi con edificazioni recenti. | a <del>b</del> X <del>a</del> | 19,20 |

La porzione di pendio (intorno I-DE I) che si inserisce tra G 0.1 e G 0.2 è tutta stipata, tra la vecchia e la nuova strada, di costruzioni recenti, alcune proprio degli ultimissimi anni. Vi si trova inserita una piccola cappelletta (0.0.13) che riporta la data 1754. Tra la vecchia strada e la nuova vi è un forte dislivello di circa 10 metri. Così, a livello della strada superiore, vengono a trovarsi tutti i tetti di queste nuove case che ostruiscono parzialmente lo sguardo sul lago. Si tratta, perlopiù, di costruzioni a tre piani sul lato a valle. L'essere edificati sotto il livello stradale limita, in qualche modo, la loro azione di disturbo. Rispetto alla strada nuova, sono sopraelevati da poderosi muri di sostegno. Anche a monte, sostenute da alti muri a terrazzamento, si trovano alcune costruzioni recenti, in pietra a vista, a due-tre piani, mono-bifamiliari. Appena a sud di G 0.2, la strada si biforca e un ramo porta al gruppo G 0.3. Questo ramo costeggia a monte, per un tratto, l'insieme G 0.2, lo attraversa e conduce nella parte alta. L'altra via lo attraversa per tutta la sua lunghezza. L'andamento delle vie è molto tortuoso, in lieve salita. Vari rigagnoli solcano il nucleo. Lungo uno di questi sale una ripidissima scala con pietra affiorante e lastre posate.

- l'intorno I-DE I deve rimanere nello stato attuale. Non deve essere costruito assolutamente nulla, soprattutto a valle della strada nuova dove ancora c'è spazio libero da costruzioni e dove maggiormente queste disturbano e rischierebbero, proliferando, di cancellare lo stacco tra i vari nuclei edilizi.

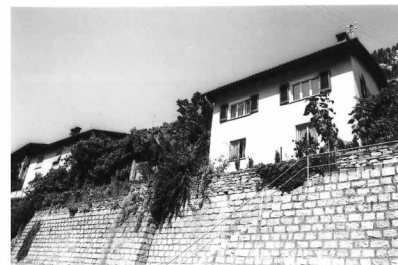
| | Número | Denominazione | Cat.<br>C<br>O<br>U<br>S<br>Sig.<br>ae | Foto No |
|---|---|---|--|---|
| | 0.0.11 | Diffusi interventi recenti di riempimento degli stacchi tra gli insiemil. | O | 33 |

La strada di percorrimiento della valle supera queste incisioni con grandi viadotti. Il pendio a vigna (intorno I-OR II), su cui si impiantano i nuclei, è diventato oggetto, negli ultimi decenni, di edificazione di grandi volumi (0.0.11). Particolare azione perturbante esercitano le costruzioni poste a valle dell'insediamento per il chiaro opporsi dei tratti distintivi di queste - grandi moli, facciate ad intonaco bianco, dispersione sul pendio - a quelli dell'edilizia storica costituita, perlopiù, di piccoli volumi chiusi in gruppi in cui si ha la dominanza di tonalità grigie. Numerose costruzioni sono sorte anche nella fascia interposta tra nuova strada e lago.

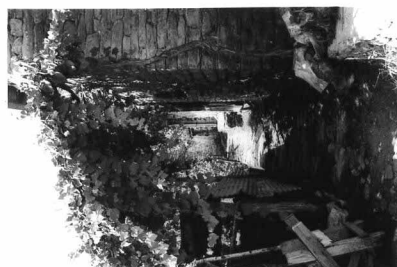
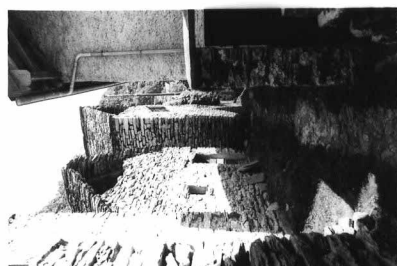
| | Número | Denominazione | Cat.<br>C<br>O<br>U<br>S<br>Sig.<br>ae | Foto No |
|---|---|---|--|---|
| | 0.1.8 | Vecchio percorso di attraversamento, vicolo principale in Costa. | O | 23,24 |

L'insieme (G 0.1) si trova tutto a monte sia della strada nuova che della vecchia carrozzabile a mezzacosta e risulta attraversato dal percorso in acciottolato che incide la parte alta del nucleo principale. In G 0.1 il vicolo interno (0.1.8), in alcuni tratti, è strettissimo. La pavimentazione è data da pietre affioranti, acciottolato e gradini. Tutti gli edifici sono in pietravista. Le costruzioni sul lato a monte hanno un piano in più rispetto a quelle del lato a valle. Le stalle si dispongono col colmo del tetto perpendicolare alle curve di livello. Si ritrova un'interessante quanto comune tipologia: i piccoli volumi, più antichi, dispongono il loro lato lungo perpendicolarmente alle curve di livello mentre le costruzioni d'epoca posteriore, anche se di volumi maggiori rispetto ai primi, si pongono col lato lungo parallelo alle curve altimetriche. In questo tessuto architettonico si sono intromessi, col tempo, altri volumi con orientamento condizionato variamente dalle costruzioni già presenti e dagli spazi lasciati liberi. Quest'ultima fase di sviluppo ha reso la struttura edilizia estremamente compatta.

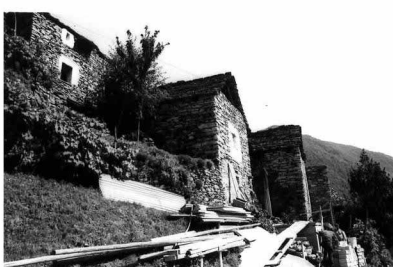
| | Número | Denominazione | Cat.<br>C<br>O<br>U<br>S<br>Sig.<br>ae | Foto No |
|---|---|---|--|---|
| | 0.2.10 | Fronte di pregio sul percorso principale di Regondent. | O | 39 |

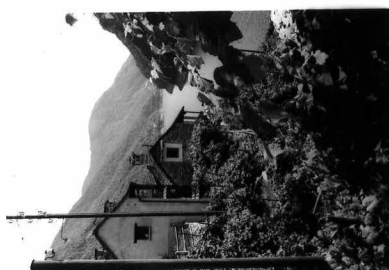
| | Número | Denominazione | Cat.<br>C<br>O<br>U<br>S<br>Sig.<br>ae | Foto No |
|---|---|---|--|---|
| | 0.2.9 | Piccolo gruppo di stalle, perlopiù trasformate in abitazioni. | O | 41 |
