TI	1	Cadenazzo	—	Cadenazzo
----	---	-----------	---	-----------

Sviluppo dell'insediamento

**Perimetri edificati, gruppi edilizi, intorni definiti,
intorni orientati ed elementi singoli***

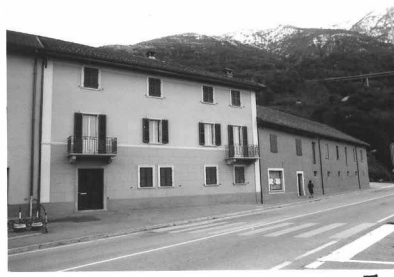
0.1.2	Fronti continui di abitazioni che fiancheggiano l'attraversamento stradale.	/ / o	6, 7
	0.2.3	Abitazione isolata della IIa metà dell'800 emergente per la volu- metria.	/ / o	30

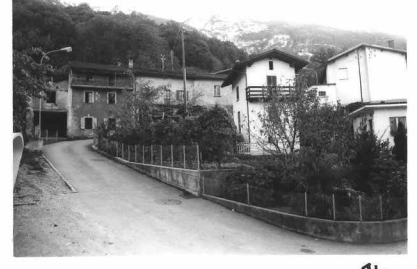
14

0.3.4	Trasformazioni e parti aggiunte contrastanti per dimensioni e dettaglio.	/ / o	14, 25
	0.3.5	Abitazioni con fronti continui.	/ / o	23
	0.3.6	Abitazione e grotto.	/ / o	16

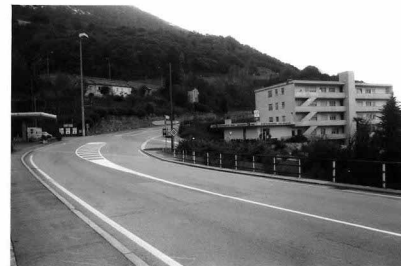
0.0.7	Attraversamento stradale.	/ / o	8, 32
	0.0.8	Grotti.	/ / o	17, 18
	0.0.9	Grotto trasformato.	/ / o	18
	0.0.10	Cimitero.	/ / o	41
	0.0.11	Deposito di legname.	/ / o	40

0.0.12	Abitazione in legno.	/ / o	34
	0.0.13	Ville della fine 800 inizio 900 ai margini del percorso stradale.	/ / o	33
	0.0.14	Edificazione di notevole massa, albergo.	/ / o	32
