## Sviluppo dell'insediamento

Frazione del comune di Borgnone, Camedo é l'ultimo insediamento delle Centovalli prima della dogana con l'Italia.

### Valutazione dell'insediamento nell'ambito della regione

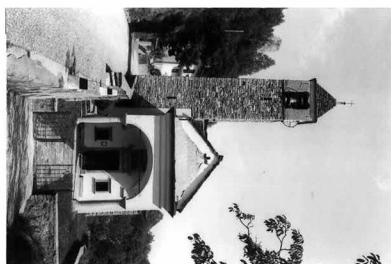
1

0.1.4	Abitazioni della fine 800-inizio 900 disposte a lato della strada .					o		30,32,33,35
	0.1.5	Parti aggiunte alle singole abitazioni , contrastanti per dimensioni.					o		
E	0.0.6	Chiesa dedicata a San Lorenzo che risale al XVII secolo .			X	A			1,3

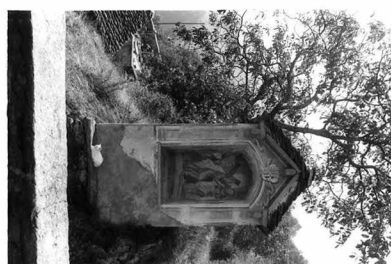
Di fronte al protiro di ordine toscano, datato del 1725, si trova una cappelletta con un affresco. La strada che circonda questa zona continua salendo verso Borgnone e le altre frazioni di Costa e di Lionza.

0.0.7	Cappelletta in fronte alla chiesa .					o		5
	0.0.8	Camposanto semplice .					o		10,12
	0.0.9	Casa dei bambini recentemente trasformata .					o		34

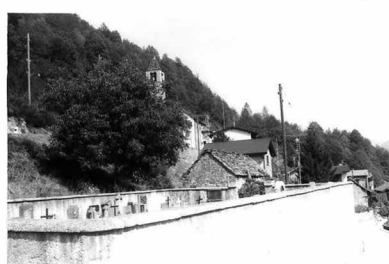
12

1.0.1	Spazio pubblico nella parte centrale del nucleo compatto .					o		39,40
	1.0.2	Recente trasformazione mal inserita					o		31
	1.0.3	Trasformazioni e nuovi inserimenti tra la chiesa e camposanto e nel nucleo .					o		12,15

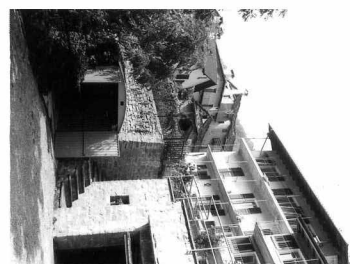
31

La struttura di P 1 è fortemente trasformata con parti aggiunte, annessi e rinnovazioni di dubbia volontà progettuale; inoltre presenta nuovi interventi come la grande massa abitativa (1.0.2), complesso di appartamenti visibile dalla strada cantonale, e le costruzioni (1.0.3) site tra il nucleo e la zona della chiesa ed del camposanto.

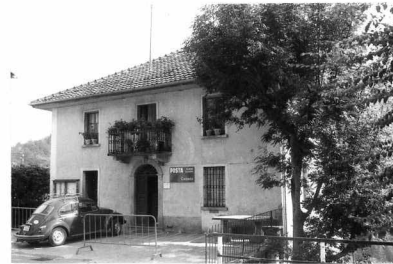
32

Unici edifici di un certo pregio architettonico sono le abitazioni dell'Ottocento, lungo la strada cantonale, che presentano coronamenti in granito sopra le entrate e qualche bel balcone che ne arricchisce le facciate.

- mantenere le proporzioni, gli elementi di facciata e le aperture nelle riattazioni
- recuperare il sentiero verticale che costeggia il ruscello, specialmente nella parte centrale
- evitare qualsiasi nuova costruzione nel gruppo G 0.1, fra le case dell'Ottocento, onde non alterare i rapporti fra le stesse, come si è invece fatto finora con parti aggiunte.

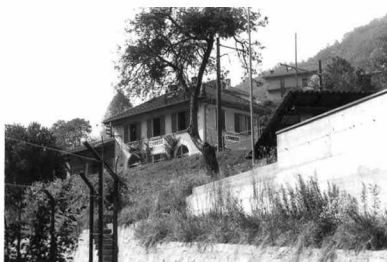
In posizione ribassata rispetto a questo gruppo si trova la stazione ferroviaria (0.0.12) con un ristorante ed alcuni annessi (0.0.11).

0.0.12	Piccola stazione .					o		43
	0.0.13	Linea ferroviaria .							
	0.0.14	Solco del riale fiancheggiato da un percorso nell' interno del nucleo					o		39,40,41

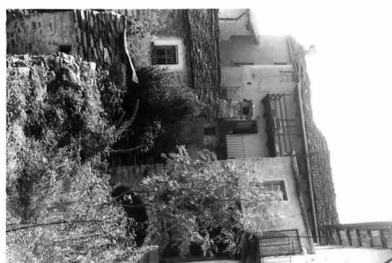
39

Lungo lo stesso corre un sentiero che forma uno slargo (1.0.1), al centro del nucleo, caratterizzato da abitazioni con balconate lignee, purtroppo meno trasformate, che si affacciano su di esso determinando questo spiazzo pubblico molto interessante.

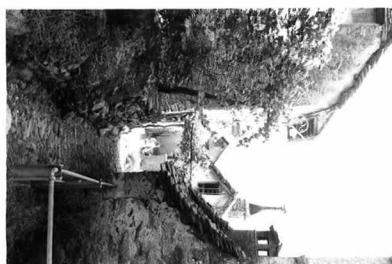
41

Formato dalla parte più vecchia del villaggio ha una struttura molto compatta, frammista di stalle e abitazioni, che si espande fin sotto la chiesa di S.Lorenzo, sita in posizione dominante rispetto all'impianto. Questa struttura é attraversata da un riale (0.0.14) che passa dietro la chiesa per sfociare, dopo aver percorso tutto l'insediamento, nella Melezza.
