Castro

2. Stesura

Sviluppo dell'insediamento

Villaggio d'importanza locale Castro sorge sulla sponda destra della Val di Blenio tra Acquarossa e Ponto Valentino. Esposto ad Est il nucleo è leggermente rialzato sul fondovalle agricolo che si allarga relativamente vasto; sulla sponda opposta si osserva Lottigna alla medesima altezza nella valle.

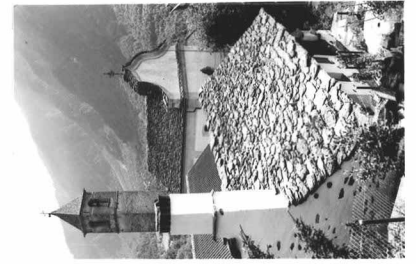
13

1.0.2	Casa parrocchiale	o	1
E	1.0.3	Casa dei Landvogti o pretoriale, del 1600 ca.	XIA	21
	1.0.4	Riattazioni di stalle nelle immediate vicinanze della chiesa, impediscono la corretta lettura del rapporto tra il sagrato e le costruzioni minori	o	6-9,11
E	0.1.5	Villa ottocentesca con giardino cintato e alberature notevoli	XIA	28-30

0.0.12	Mulino e osteria davanti all'insieme di San Giorgio	o	34
	0.0.13	Nucleo agricolo, stalle e fienili, in località "Casa Genucci"	o	35-37
	0.0.14	Abitazione recente con tettoia in primo piano sul fronte del villaggio	o	11,12

- Per esempio il portico aggiunto ad una nuova casa monofamiliare, probabilmente residenza secondaria (0.0.14), visibile in posizione rialzata all'entrata del villaggio, va considerato estremamente deturpante, come soluzione a sestate, come posizione di eccessivo rilievo sul fronte del nucleo e per l'eccessiva vicinanza ad elementi d'interesse pubblico quali la casa dei Landfogti e la cappella di St. Antonio da Padova.

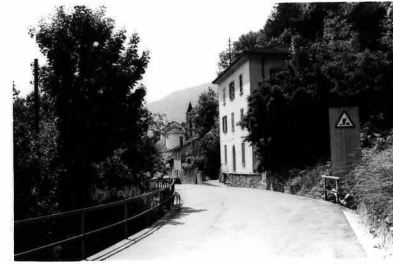
32

0.1.6	Ville ottocentesche in parziale degrado	o	28,30,31
E	0.2.7	Chiesa di San Giorgio in posizione isolata ricostruita nel 1807 ca.	XIA	32,33,38
	0.2.8	Casa parrocchiale	o	34,38
