Salorino

Somazzo

2. Stesura

Sviluppo dell'insediamento

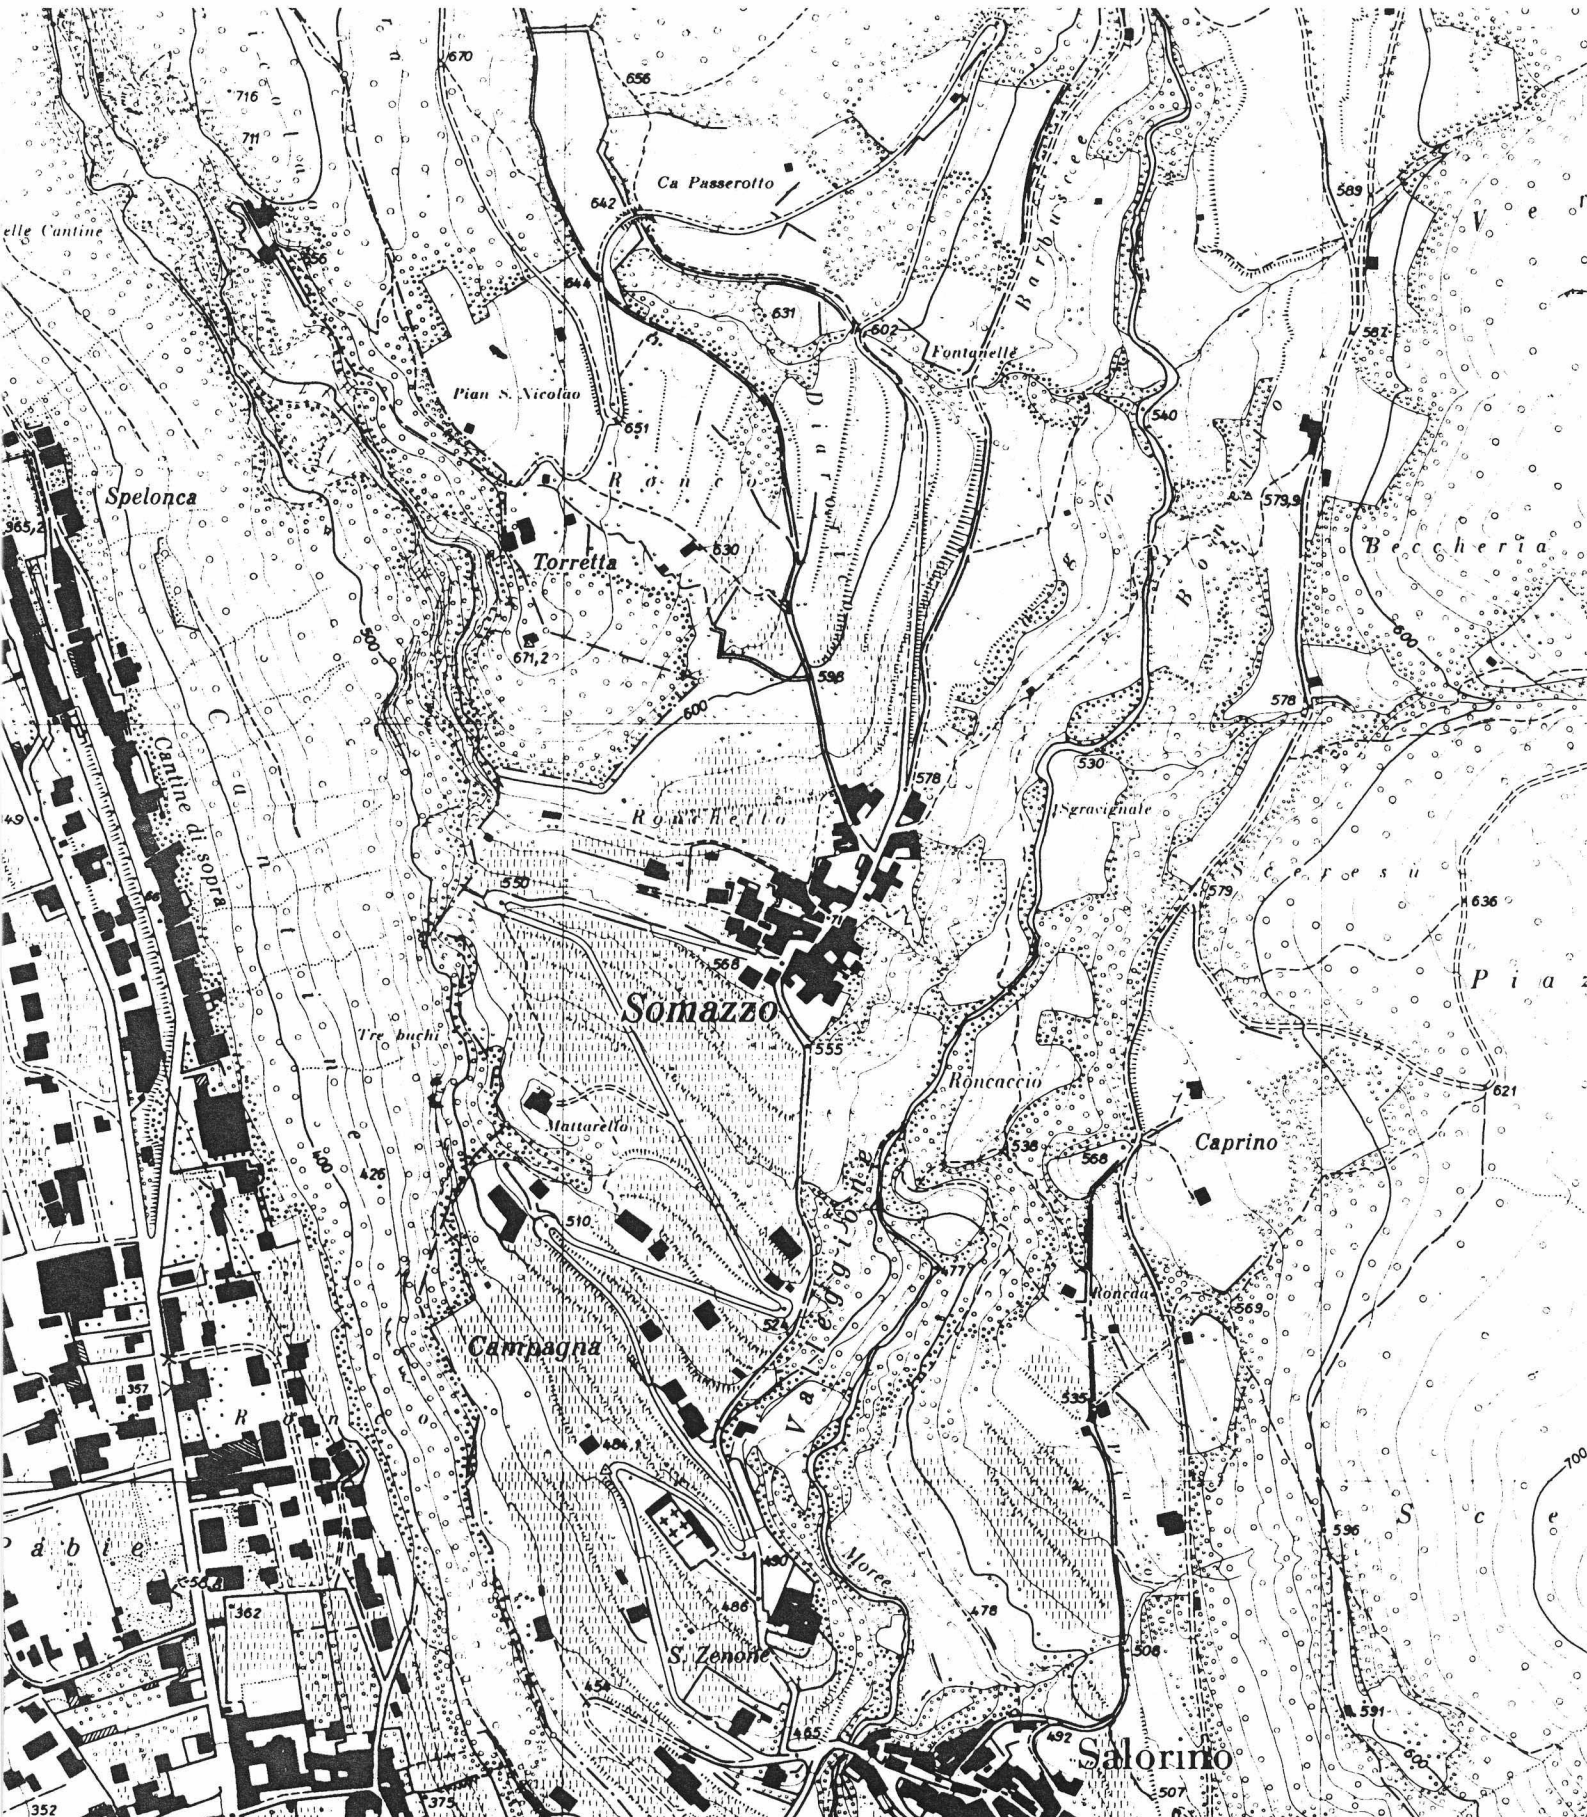
Scala 1 : 5000

Numero	Denominazione	AB//XIB	Foto-No
P	1	Nucleo del villaggio; edificazione originariamente rurale, dei sec. XVII-XIX, in parte su basi più antiche; destinata, oggi, prevalentemente ad uso abitativo; parte della vecchia sostanza edilizia è stata sostituita da edifici recenti	AB//XIB	2-19,21,23-42
I-De	I	Ripido pendio prativo con macchia e alberi	a a	-
I-De	II	Ripido pendio a vigna, in cui si inserisce una terrazza ad altra coltura	a /la	1,2,5,6,16, 19,20,22-25, 32
E	1.0.1	Vecchia mulattiera di collegamento tra Salorino e il Monte Generoso, a tratti fiancheggiato da muri e percorso di servizio principale e di attraversamento di Somazzo. Vedi anche E 0.0.1	o	3,9,10,12,17- 20,26,28-31, 40,41
E	1.0.2	Cappella di S. Giuseppe con sagrato alberato cinto da muri; XVII sec., facciata del 1762 e interventi successivi	XIA	2,4,6,33,35, 37,38

1.0.3	Lungo capannone, utilizzato come autorimessa, in prossimità della cappella; sminuisce il valore spaziale del sagrato	o	33,35
	1.0.4	Recenti abitazioni, casa comunale e posta, vicine all'ingresso al nucleo da sud	o	21,23-27

0.0.5	Villette recenti, sparse nel pendio a vigna	o	22
	0.0.6	Recente, grossolano edificio abitativo in prossimità dell'ingresso da nord	o	1,42
	0.0.7	Profonda gola della Morea	o	-

0.0.8	San Zenone; vedi rilievo di Salorino	o	-
	0.0.9	Salorino; vedi rilievo	o	-

- In ogni ristrutturazione è da tenere conto della delicatezza dello svolgersi dello spazio dell'antica mulattiera evitando, pertanto, gli ampliamenti come quelli realizzati in corrispondenza degli accessi all'insediamento. Un miglioramento della situazione del traffico può essere ottenuto solo mediante una soluzione di più ad ampio respiro quale, per es. una strada di circonvallazione.
- La chiara identità tipologica e l'interessante varietà architettonica di abitazioni e edifici utilitari non dovrebbe essere ulteriormente resa meno leggibile dalla destinazione degli edifici utilitari ad abitazioni.

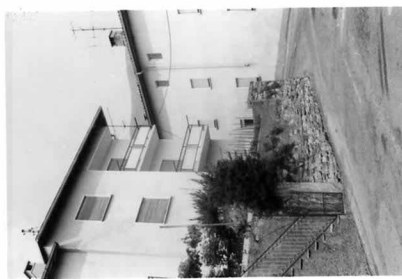
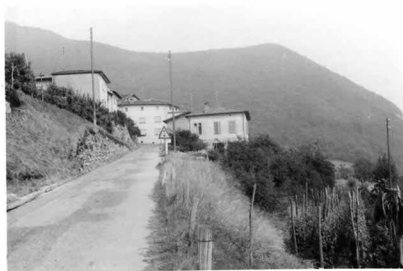
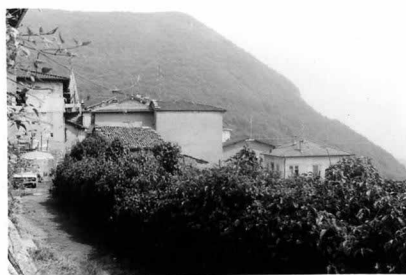
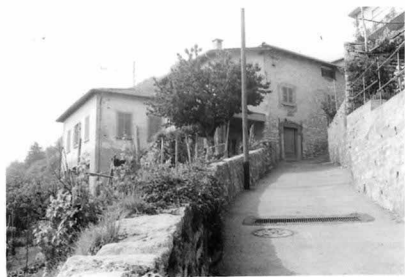
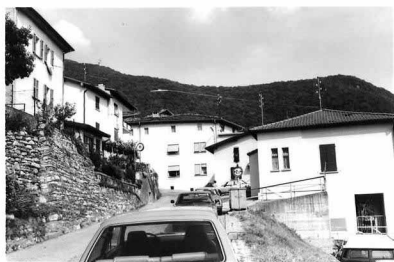
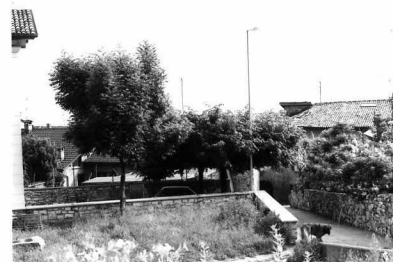
Edifici molto mal restaurati (1.0.4) sia sul lato a valle che su quello a monte dell'ampia strada con spazi a parcheggio disegnano l'ingresso sud occidentale di Somazzo; così, per fare un esempio, sul lato a valle la nuova posta (1.0.4) e sul lato a monte vecchie case trasformate in anonimi condomini con balconi, e là dove la strada fa una curva prima di addentrarsi nel nucleo, un edificio del tutto nuovo. Proprio all'estremità meridionale, parallelo al pendio, si dirama uno stretto vicolo verso ovest al quale si arriva da un sottopassaggio con sopra due piani. Il vicolo principale ha un andamento con lievi curve e di tanto in tanto si allarga o in corrispondenza dell'immettersi di un vicolo o dove si aprono gli accessi ai giardini. Nel centro del nucleo dove il vicolo si fa piano si allarga formando un vuoto centrale. Nei pressi di una fontana con la data 1903, un basso muro intonacato lascia libero lo sguardo sulla distesa di verde dell'avvallamento e attraverso gli alberi sulla piana di Chiasso. Dalla piazzetta sale in curva verso la chiesa uno stretto vicolo.
