Ct. Distr. Comune

Airolo

Valle

Sviluppo dell'insediamento

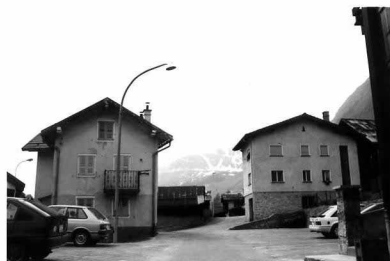
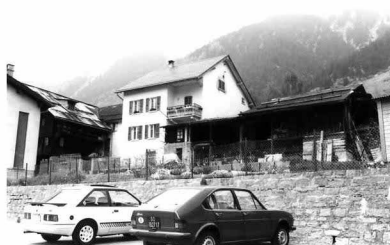
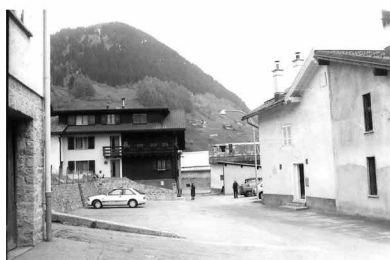
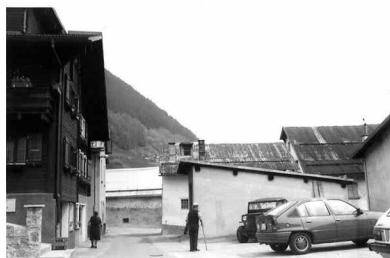
Quello che può individuarsi come percorso principale comunica l'idea di circolarità dell'impianto, ma, in realtà, la struttura d'insieme non conferma tale impressione. Il centro del nucleo è occupato da un grande spiazzo libero (1.0.3), senz'altro risultato di demolizioni. In parte è sfruttato a parcheggio, e quindi asfaltato, in parte - su un terrazzo leggermente superiore - sfruttato ad orti. All'estremità sud ovest, in corrispondenza di una delle vie d'accesso all'insediamento, è posta, con significato marcante, la cappella (E 1.0.1), dedicata a Sant'Antonio Abate. E' una costruzione del secolo scorso, in cui è riconoscibile l'impronta stilistica neoclassica. E' tinteggiata di colori in grigio, sangue di bue e giallo, e presenta lesene laterali bianche, un portale bordato di granito e un timpano molto in risalto. Sul lato opposto si colloca un bel volume ottocentesco (1.0.7) che, insieme alla chiesetta, forma come un portale d'ingresso e, allo stesso tempo, definisce una piccola piazzetta.

dall'edificazione. Un esempio in tal senso è dato dal grande vuoto centrale, oggi in parte asfaltato e sfruttato a parcheggio e in parte ad orti.

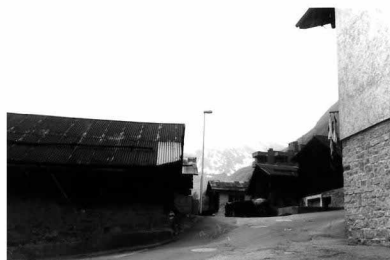
17

Troviamo anche qualche esempio di abitazione alpina originale ancora integra come nel caso di una a quattro piani (1.0.2), con il solito frontone simmetrico in legno rivolto a valle su cui si dispongono le aperture nell'ordine tipico per queste costruzioni. Si incontra anche qualche bella casa fine Ottocento - inizio Novecento (date 1915) con due porte centrali molto basse e file regolari di finestre con mensole in granito. Si tratta di abitazioni o di edifici a funzione pubblica, di solito a quattro piani fuori terra, con intonaci bianchi.
./.

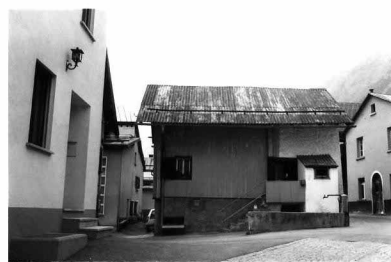
12

Un'altra piazzetta, sul lato opposto dell'edificazione ha al centro una fontana (1.0.4). Da qui partono molti percorsi che, da un lato, sembrano confermare l'idea di una rete viaria con struttura base concentrica, ma, allo stesso tempo, appare disordinata e molto fitta: più che di una rete viaria ordinata, si ha l'impressione di un intrico di passaggi di servizio.

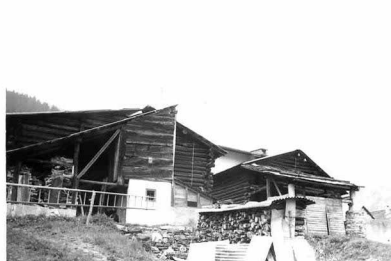
27

Sui due estremi occidentale e orientale dell'edificazione si pongono due agglomerati simili di edifici rurali (1.0.6). Questi gruppetti più integri e, almeno originariamente, a funzione solo utilitaria, presentano edifici per lo più del secolo scorso - uno riporta la data 1866 - con lo zoccolo in pietra intonacato a rasapietra

e la struttura superiore in tronchi tondi; tra le stalle sono inseriti piccoli sentieri. Non mancano, anche in questi due aggregati, le trasformazioni, in parte semplici modernizzazioni, riattamenti, in parte inserimenti nuovi: una casetta vacanza, aggiunte di garages o trasformazioni di stalle in abitazione.

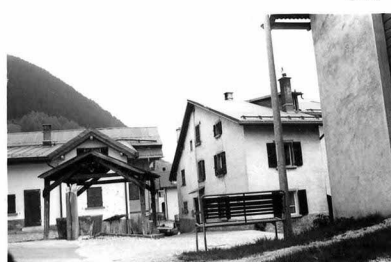
28

Un lavatoio (1.0.5), una piccola costruzione in legno, con tetto in ondulina di metallo e due vasche, occupa la parte centrale di un vuoto, in acciottolato, spazialmente molto mosso, circondato da case tutte ristrutturate abbastanza bene e tinteggiate di vivaci colori, così che riesce a fornire l'immagine di vera piazzetta.
