Ct. Distr. Comune

Lamone

Sviluppo dell'insediamento

Perimetri edificati, gruppi edilizi, intorni definiti, intorni orientati ed elementi singoli *

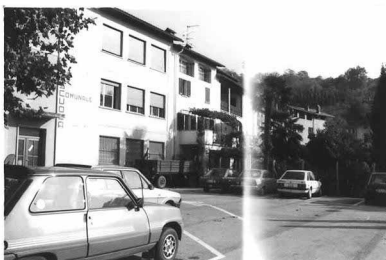
1.0.10	Edificio scolastico recente contiguo alla schiera sul fronte principale	<input type="checkbox"/> <input type="checkbox"/> <input type="checkbox"/> <input type="checkbox"/> <input type="checkbox"/> <input checked="" type="checkbox"/>	1

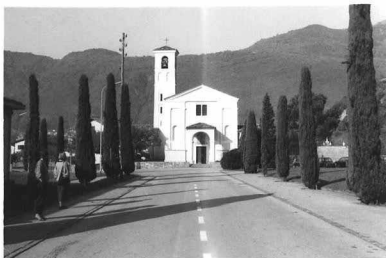
3

E	0.0.15	Viale fiancheggiato da cipressi che porta alla chiesa	<input type="checkbox"/> <input type="checkbox"/> <input checked="" type="checkbox"/> <input checked="" type="checkbox"/> <input checked="" type="checkbox"/> <input checked="" type="checkbox"/>	3,4
E	0.0.16	Vecchio cimitero con cappelle	<input type="checkbox"/> <input type="checkbox"/> <input checked="" type="checkbox"/> <input checked="" type="checkbox"/> <input checked="" type="checkbox"/> <input checked="" type="checkbox"/>

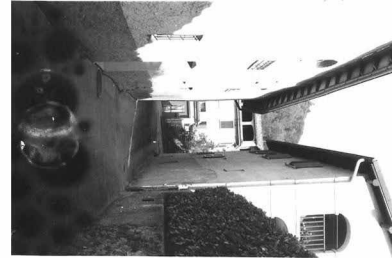
15

1.1.5	Edificio totalmente modificato con giardino antistante trasformato	<input type="checkbox"/> <input type="checkbox"/> <input type="checkbox"/> <input type="checkbox"/> <input type="checkbox"/> <input checked="" type="checkbox"/>	15,19,20

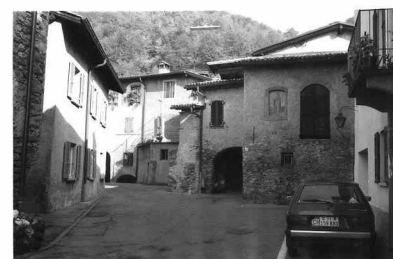
33

1.1.2	Slargo stradale a carattere di piazza al centro del nucleo	<input type="checkbox"/> <input type="checkbox"/> <input type="checkbox"/> <input type="checkbox"/> <input type="checkbox"/> <input checked="" type="checkbox"/>	21,24,33,35,36,38

1.1.3	Edificio riattato e parzialmente modificato	<input type="checkbox"/> <input type="checkbox"/> <input type="checkbox"/> <input type="checkbox"/> <input type="checkbox"/> <input checked="" type="checkbox"/>	33,36

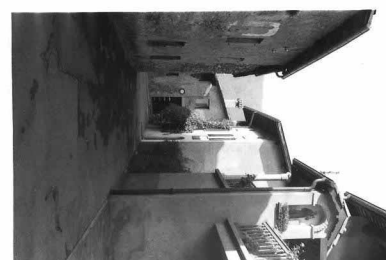
1.0.7	Edificio riattato con autorimesse sul fronte della strada	<input type="checkbox"/> <input type="checkbox"/> <input type="checkbox"/> <input type="checkbox"/> <input type="checkbox"/> <input checked="" type="checkbox"/>	29

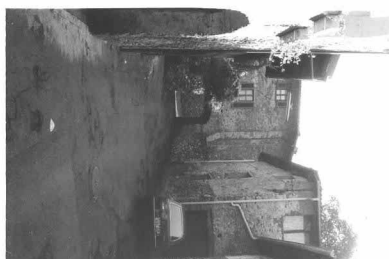
1.1.4	Vecchio edificio con sottoportico che definisce lo spazio a piazza	<input type="checkbox"/> <input type="checkbox"/> <input type="checkbox"/> <input type="checkbox"/> <input type="checkbox"/> <input checked="" type="checkbox"/>	40
