Lottigna

2. Stesura

## Sviluppo dell'insediamento

Inventario degli insediamenti svizzeri da proteggere (ISOS)

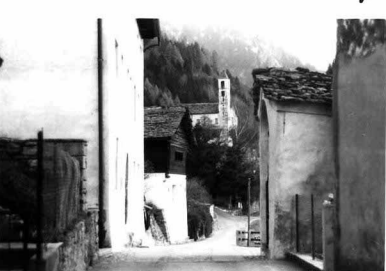
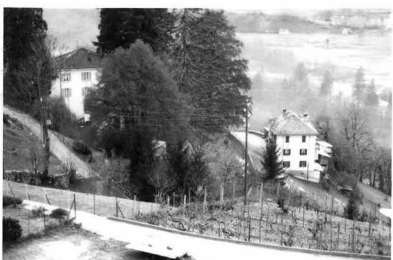
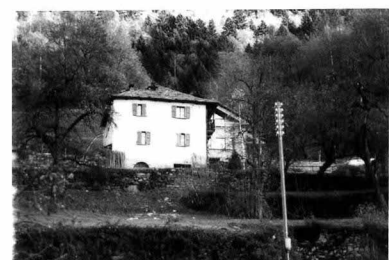
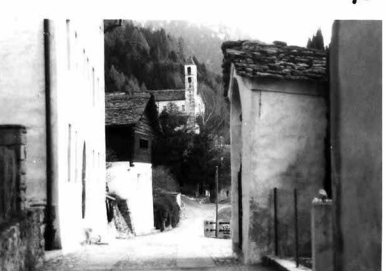
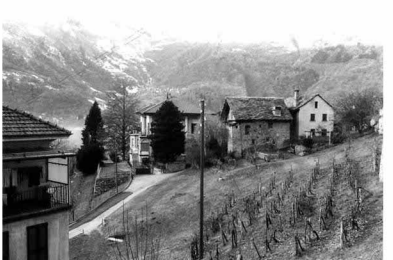
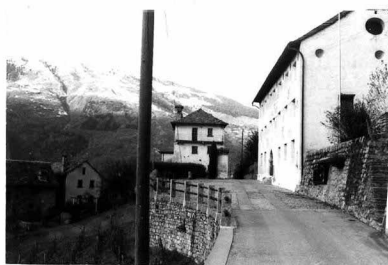
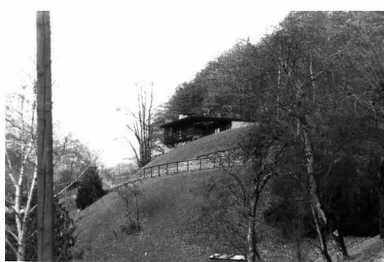
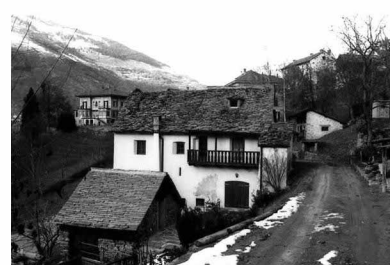
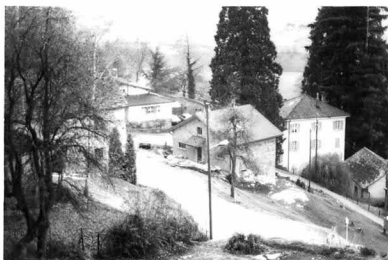
Il palazzo del pretorio o casa dei landvogti (E 0.2.4), già impiegata come prigione distrettuale, è oggi un museo dove sono raccolte testimonianze della vita e della storia nella valle. Insieme alla casa dei landvogti di Bironico, nel Sottoceneri, è il monumento con decorazioni araldiche più interessante del Ticino.

L'edificio compatto a pianta rettangolare è posto parallelo alle curve di livello, la facciata completamente ornata di stemmi dei landvogti e coronata da stemmi di Uri, Svitto, Nidvaldo e Blenio conta tre piani e sette assi di simmetria, esposta ad Ovest è definita dallo spiovente della copertura in piode, tra le finestre dell'ultimo corso si intercalano delle aperture rotonde; nella parte posteriore dell'elegante palazzo esiste una piccola corte. Edificato dal colonello Giovanni Cima di Aquila nel 1461, dalla metà del 1500 fu la sede fissa dei balivi di Blenio.

La strada che si allarga a dare spazio al fronte decorato dell'odierno museo è sostenuta da un grande muro in pietra, una sorta di basamento all'importante edificio a Nord del quale si dispongono le case di tipo tradizionale e le cascine che compongono il modesto tessuto del gruppo edilizio (G 0.2). Tra queste case, in parte rimaneggiate, risalta una bella casa a lato del pretorio la cui parte alta è interamente in legno.
