Prato Leventina

Mascengo

Sviluppo dell'insediamento

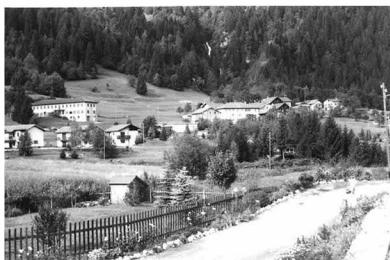
01

0.0.12	Colonia estiva, volume perpendicolare alle curve di livello, di notevole dimensione	o	1,3
	0.0.13	Tre recenti edifici, residenze di vacanza con spazi adibiti a rimessa auto sulla strada	o	2

Verso est si collocano anche la colonia estiva 'Vannoni' (0.0.12), un volume di notevoli dimensioni, perpendicolare alle curve altimetriche e tre recenti costruzioni unifamiliari di vacanza (0.0.13). In dipendenza di questi edifici è stata realizzata un'area a parcheggio in forma di 'piattaforma' rilevata da terra. Tutti questi interventi compromettono notevolmente l'integrità originaria del paesaggio in cui si colloca l'insediamento. La fascia prativa tra Prato (0.0.17) e Mascengo (I-De IV), con la stradina di collegamento asfaltata si è riempita negli ultimi anni di un gran numero di 'case vacanza' di piccolissimo volume, stile rustico, tale da caratterizzarsi come area di espansione edilizia a carattere vacanziero.

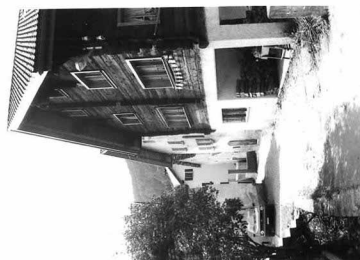
07

1.0.1	Slargo stradale delimitato dagli edifici affacciati sulla via di attraversamento	o	6,7
	1.0.2	Volume affacciato sulla via di attraversamento, intonacato, con una pittura su fondo metallico, datata 1571	o	6

1.0.3	Abitazione tipo Gottardo con affiancata costruzione in pietra, intonacata	o	7
E	1.0.4	Cappella con torretta campanaria dedicata a San Pietro trasformata in epoca barocca	AXI	14

L'edilizia dell'insieme principale (P 1), anche se non decisamente compatta, è molto raccolta e vivace e ricca spazialmente. Sul largo percorso principale interno in acciottolato - particolarmente ampio nella parte orientale (1.0.1) - gli edifici si affacciano a varie angolazioni così che rimangono liberi molti spazi e si determinano piccoli slarghi. Ne risulta un'immagine estremamente mossa.

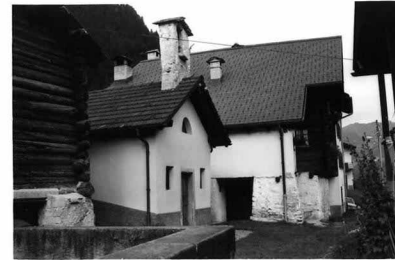
1.0.5	Lavatoio coperto	o	16
	1.0.6	Edificio abitativo con terrazza verso la campagna	o	5
	1.0.7	Casa tradizionale Gottardo	o	14
	1.0.8	Costruzione recente	o	9

1.0.9	Bella stalla in legno	o	14
E	0.1.10	Chiesa di San Giorgio trasformata nei secoli XVII e XVIII parrocchiale di Prato	XIA	4,8
	0.0.11	Edicole votive sui sentieri per le campagne	o	11

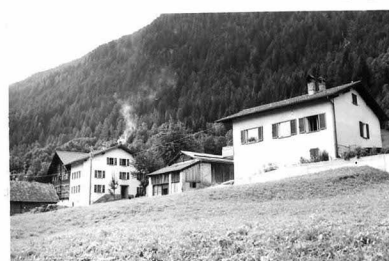
09

0.0.16	Villetta unifamiliare	o	9
	0.0.17	Nucleo di Prato, vedi rilievo	o	8

L'edificazione è costituita da un insieme di abitazioni e di edifici utilitari riconducibili a epoche diverse. In tutto il tessuto edilizio e, soprattutto nei contorni dell'edilizia, sono piuttosto diffuse le trasformazioni alteranti (0.0.14/ 1.0.8).
