Prato Leventina

## Sviluppo dell'insediamento

## Qualificazione

**Perimetri edificati, gruppi edilizi, intorno definiti,  
intorni orientati ed elementi singoli**

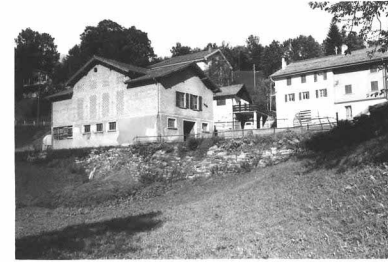
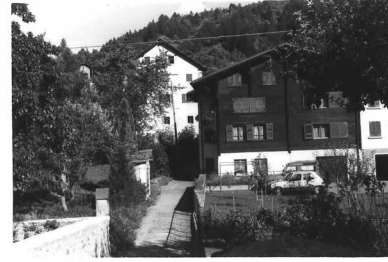
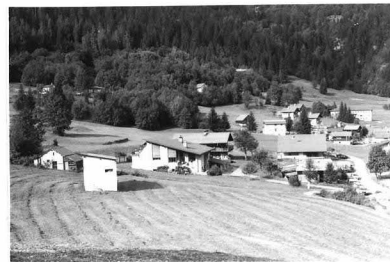
06

| | Numero | Denominazione | Categoria di rilievo<br>Qualità spaziali<br>Qualità storico-arch.<br>Significato<br>Scopo di conservaz.<br>accennato<br>alterante | Foto-No |
|---|---|--|---|---|
| G | 1.1 | Parte centrale dell'insediamento<br>meglio conservata e spazialmente più<br>interessante | A X / / X/A | 6-8,13-16 |
| | 1.1.4 | Grosso edificio con lungo prospetto<br>decorato a graffiti, affacciato sullo<br>slargo della strada di attraversa-<br>mento | o | 6,12 |
| | 1.1.5 | Edificio rimaneggiato, con aspetto<br>medievaleggiante | o | 6,8,15 |
| | 1.1.7 | Bel fronte verso valle di edificio<br>alpino | o | 6,7 |

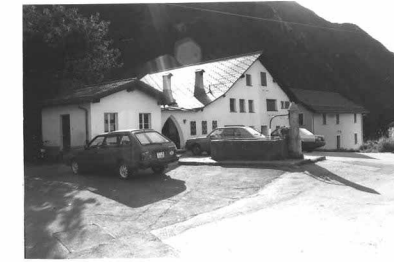
| | Numero | Denominazione | Categoria di rilievo<br>Qualità spaziali<br>Qualità storico-arch.<br>Significato<br>Scopo di conservaz.<br>accennato<br>alterante | Foto-No |
|---|---|--|---|---|
| | 1.0.9 | Stalle in muratura a valle della<br>strada | o | 12 |

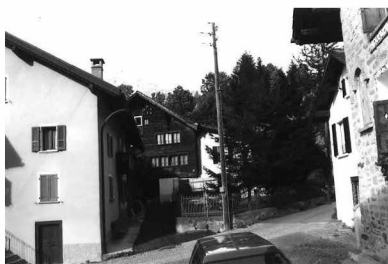
| | Numero | Denominazione | Categoria di rilievo<br>Qualità spaziali<br>Qualità storico-arch.<br>Significato<br>Scopo di conservaz.<br>accennato<br>alterante | Foto-No |
|---|---|--|---|---|
| E | 1.1.1 | Vuoto pubblico aperto sulla chiesa<br>parrocchiale | o | 17,18 |
| | 1.0.10 | Rifacimento ad imitazione di vecchie<br>stalle | o | 18 |
| | 1.0.11 | Albergo Tencia; nuova costruzione<br>deturpante per materiali, mole e<br>posizione | o | 18,25 |

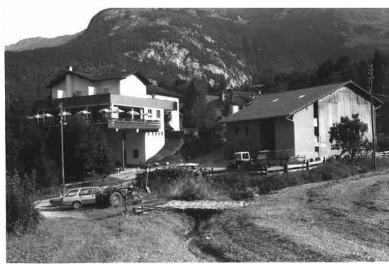
19

| | Numero | Denominazione | Categoria di rilievo<br>Qualità spaziali<br>Qualità storico-arch.<br>Significato<br>Scopo di conservaz.<br>accennato<br>alterante | Foto-No |
|---|---|--|---|---|
| | 1.1.3 | Abitazione tipo Gottardo ben<br>conservata | o | 16,19 |

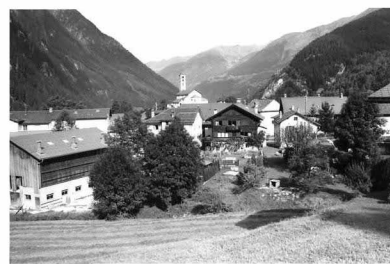
25

| | Numero | Denominazione | Categoria di rilievo<br>Qualità spaziali<br>Qualità storico-arch.<br>Significato<br>Scopo di conservaz.<br>accennato<br>alterante | Foto-No |
|---|---|--|---|---|
| | 0.0.12 | Nuova stalla/magazzino di grande mole<br>che ingloba un edificio preesistente | o | 25,31 |

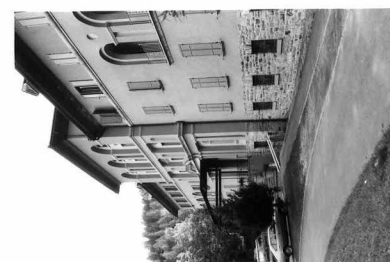
dell'insediamento (I-Or III), assai alberata, sorge a nord est, quasi richiamandosi alla chiesa parrocchiale, ma meno in evidenza, il seminario (0.0.14), un grande edificio del 1930, nel tipico stile delle grandi opere pubbliche di quegli anni. Su quel pendio, per il resto poco edificato, si inserisce anche un gruppetto di nuove casette unifamiliari che, però, per fortuna, risultano nascoste dal verde (0.0.18).

| | Numero | Denominazione | Categoria di rilievo<br>Qualità spaziali<br>Qualità storico-arch.<br>Significato<br>Scopo di conservaz.<br>accennato<br>alterante | Foto-No |
|---|---|--|---|---|
| | 0.0.14 | Seminario; edificio risalente al 1931 | o | 35 |
