Ct. Distr. Comune

Claro

– Scubiago-Brogo-Duno

Sviluppo dell'insediamento

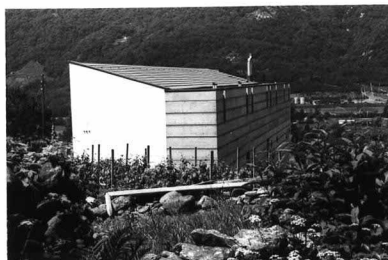
0.0.26	"Casa del Totti" casolare rustico con tre grandi pini in bella mostra		o	27
0.0.27	Due abitazioni mono e bifamigliari di architettura contemporanea appena ultimate in una zona di eccessivi e disordinati interventi edilizi speculativi		o	26

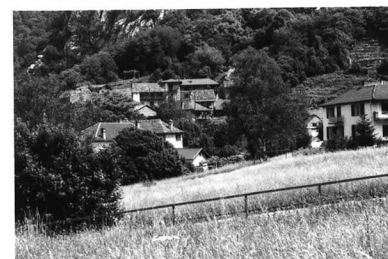
29

0.0.22	Villino ottocentesco con proprio giardino cintato ex sede dell'"Associazione popolare di consumo"		o	-
0.0.23	Edificio d'impianto ottocentesco con giardino terrazzato situato sul limitare del nucleo di Duno in prossimità del riale		o	28

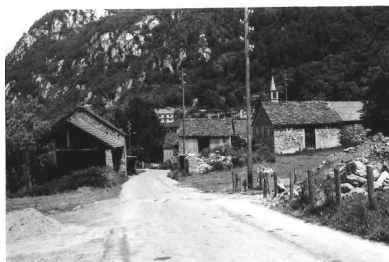
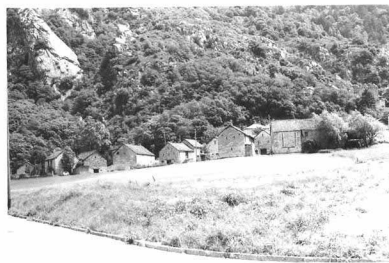
44

0.0.24	Gruppetto compatto di belle stalle sito nei prati tra Scubiago e Duno in posizione avanzata sul falsopiano		o	44,45
0.0.25	Palazzina di disegno ottocentesco isolata		o	-

Nella campagna che si allarga verso il basso sorge, in posizione avanzata sul falsopiano, un piccolo insieme di stalle (0.0.24) ben conservate; verso Nord i prati si estendono integri (I-DE I) interrotti dal Riale di Censo (I-OR VIII) che scava un avallamento perpendicolare alla cantonale. Sulla sponda sinistra del Ri di Cens un complesso di stalle e fienili in discrete condizioni di conservazione (G 0.6) giace allungato sul ciglio dei prati compresi tra la montagna e la strada cantonale, attraversato dalla via che sale a Scubiago (P 2).

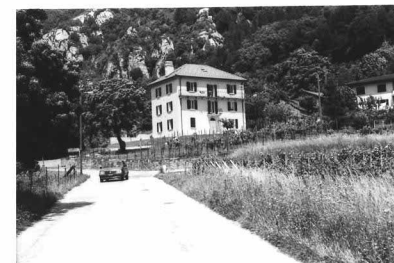
0.0.28	Volume ottocentesco in posizione dominante recentemente ristrutturato di color rosa con gelosie rosse scure. Posto tra il camposanto e Scubiago		o	51

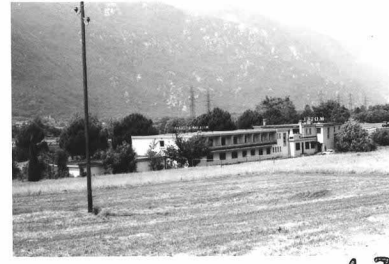
0.0.35	Area occupata da edificazioni recenti		o	-
0.0.36	Motel San Gottardo situato sulla strada cantonale		o	47
0.0.37	Gruppuscolo di edifici a valle della cantonale, "Pizzeria della Stazione"		o	-

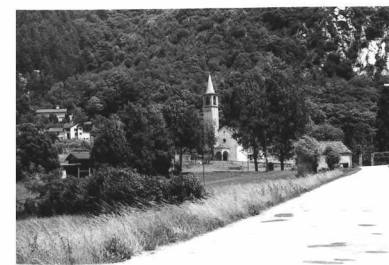
48

0.5.18	Probabilmente l'antica canonica. Lungo edificio abitativo a tre piani recentemente ristrutturato				o	49
0.6.50	Cascine, fienili e stalle interessanti per la loro disposizione e le murature ben conservate che mettono in risalto i semplici volumi				o	69-71

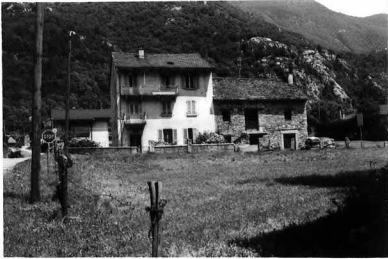
0.0.38	Stazione FFS isolata ad Ovest dell'abitato		o	73
0.0.39	Casa patriziale con piazzale di posteggio annesso, slegata dai nuclei tradizionali appare casualmente situata nel territorio.		o	-
